## سوريا: تفاصيل جديدة حول جريمة قصف "مشفى الشفاء" في عفرين

نوع القذائف المستخدمة في الهجوم ونمط "الضربة المزدوجة" إضافة إلى المنطقة الجغرافية التي انطلقت منها الصواريخ؛ تعزز المزاعم القائلة بمسؤولية قوات مرتبطة بالحكومة السورية/الروسية عن هجوم مشفى الشفاء/عفرين بتاريخ 12 حزيران/يونيو 2021 وهي ذات الجهات المسؤولة عن هجوم يوم 25 تموز/يوليو 2021

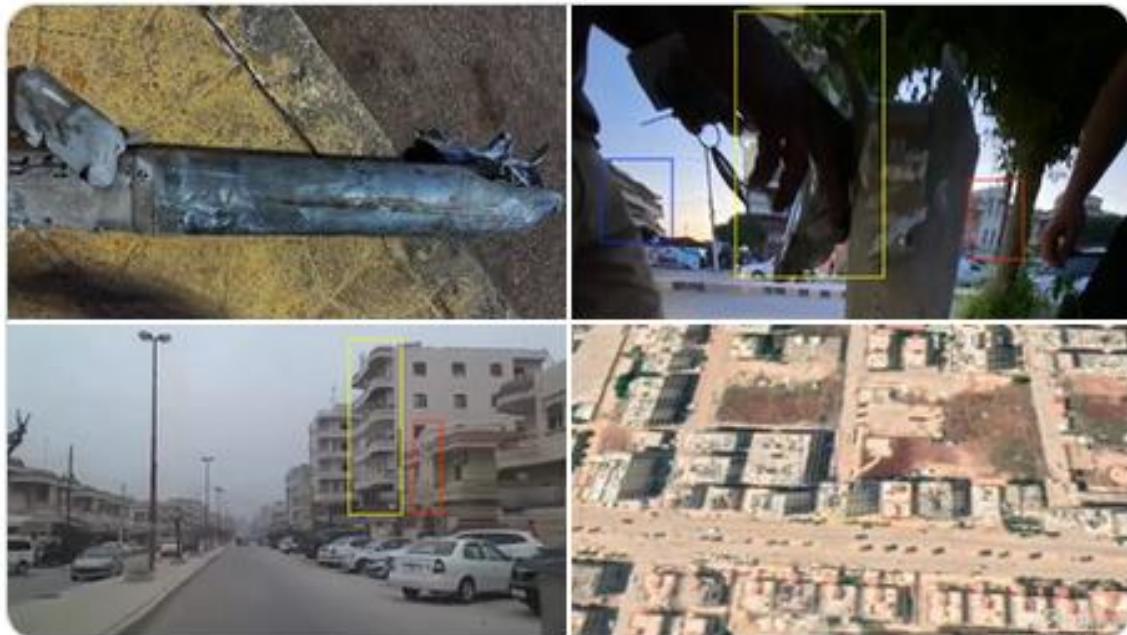
Images showing part of what appears to be remnants of a 122mm BM-21 rocket (spring-loaded fins) taken ~175m from the site of the Afrin hospital attack that killed over a dozen. Possibly from the first part of the double tap strike, hitting surrounding area

صورة رقم (3) - التغريدة التي نشرها خبير التحقيق الرقمي لدى "سوريون" والخلاصة التي توصل إليها حول نوع السلاح المستخدم في الهجوم.

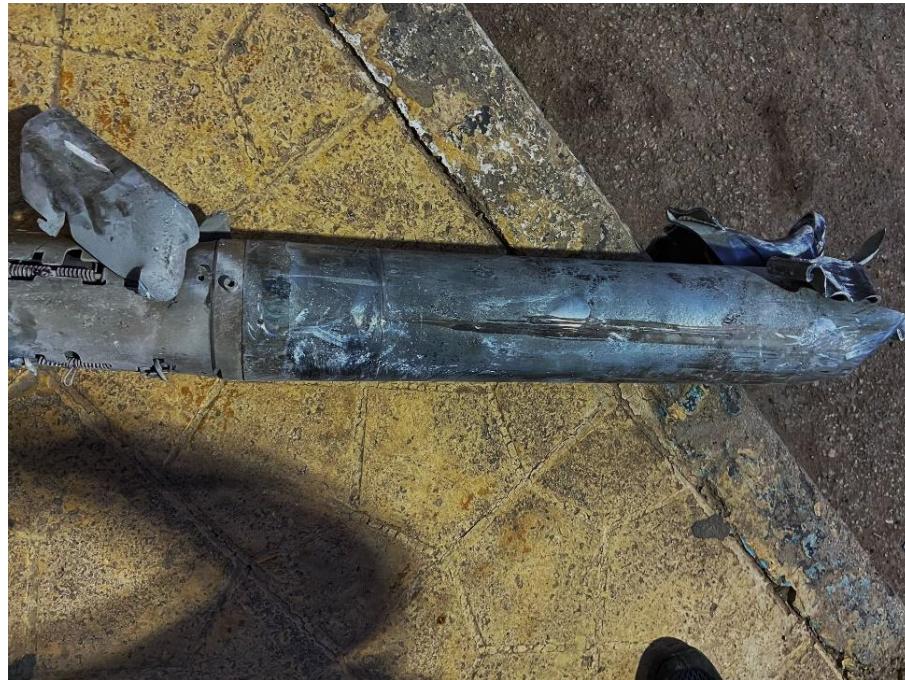
صورة رقم (4) - إحدى المقدوفات التي يُعتقد أنها استخدمت في الهجوم ذلك اليوم. المصدر: [الصحفي التركي](#). (إنْ عدم وجود صور المقدوفات على شبكة الانترنت قبل تاريخ وقوع حادثة المشفى الشفاء، يعزز المعلومات القائلة بأنّها من بقايا الصواريخ التي سقطت على المشفى).

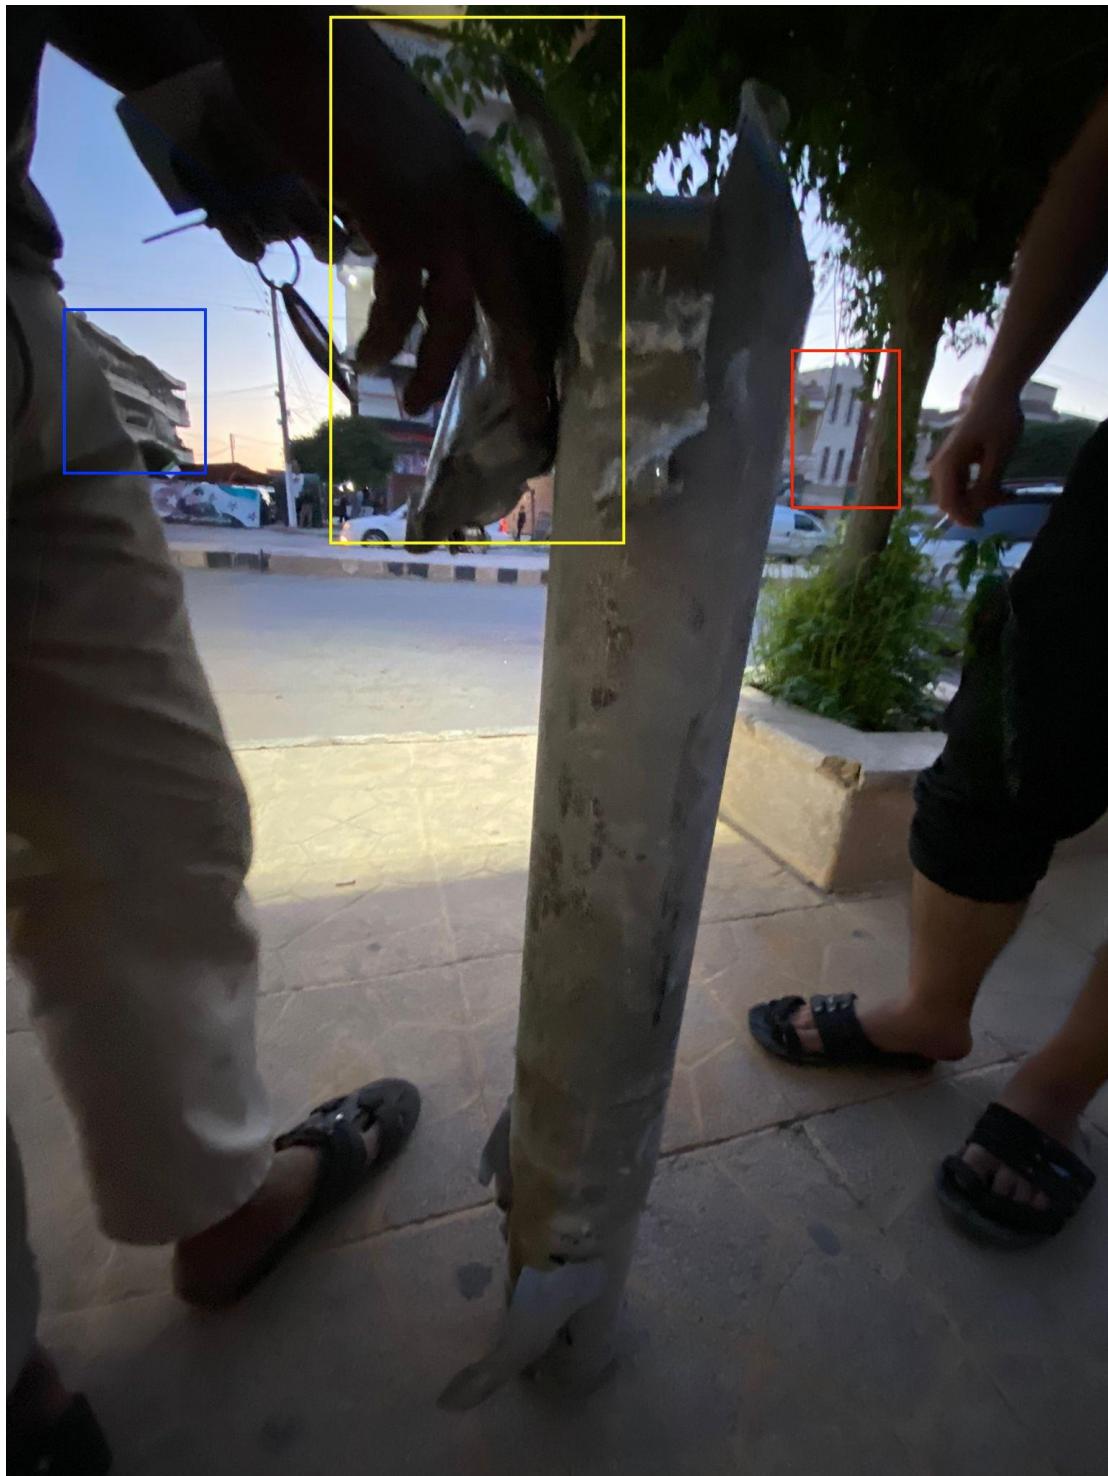
صورة رقم (6). صورة لإحدى المقدوفات التي وقعت على مقرابة من مشفى الشفاء/عفرين.

خبير التحقيق الرقمي لدى "سوريون" حاول تحديد مكان التقاط صورة لإحدى المقدوفات التي يعتقد أنها وقت في مكان قريب من مكان الصورة التالية (وهي القذيفة التي سقطت على شقة سكنية شرقي مشفى الشفاء/عفرين، وقتل أحد الأشخاص/انظر تفاصيل القذيفة الثالثة في هذا التقرير)، وهو المكان القريب من مكان التقاط هذه الصورة. وحصل الخبر على النتائج التالية:

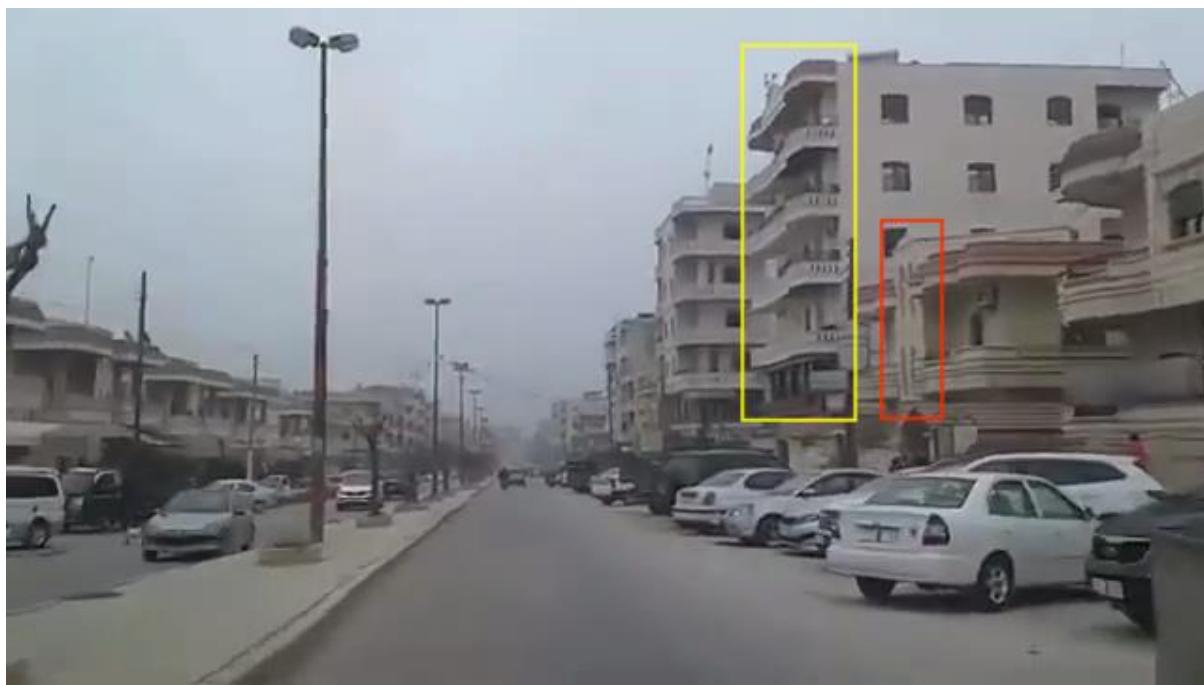
صورة رقم (7). الصورة هذه مأخوذة من مقطع فيديو آخر، تم استخدامها من أجل تحديد مكان وجود المقدوفة في الصورة التي سبقتها.

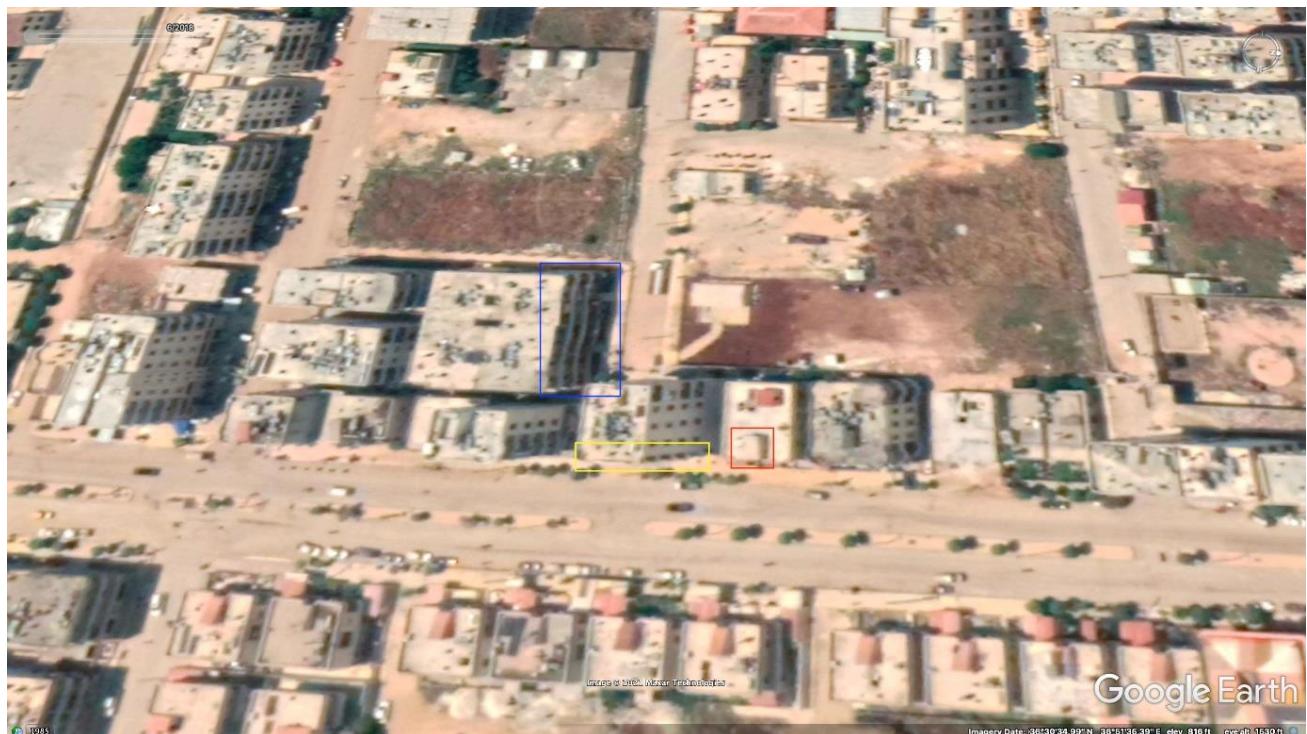
صورة رقم (8) – أماكن بعض الأبنية التي ظهرت في صورة المقدوفة. المصدر Google Earth. (يبعد المكان الذي تم تصويره القذيفة فيه عن مشفى الشفاء/عفرين حوالي 180 متر تقريباً).

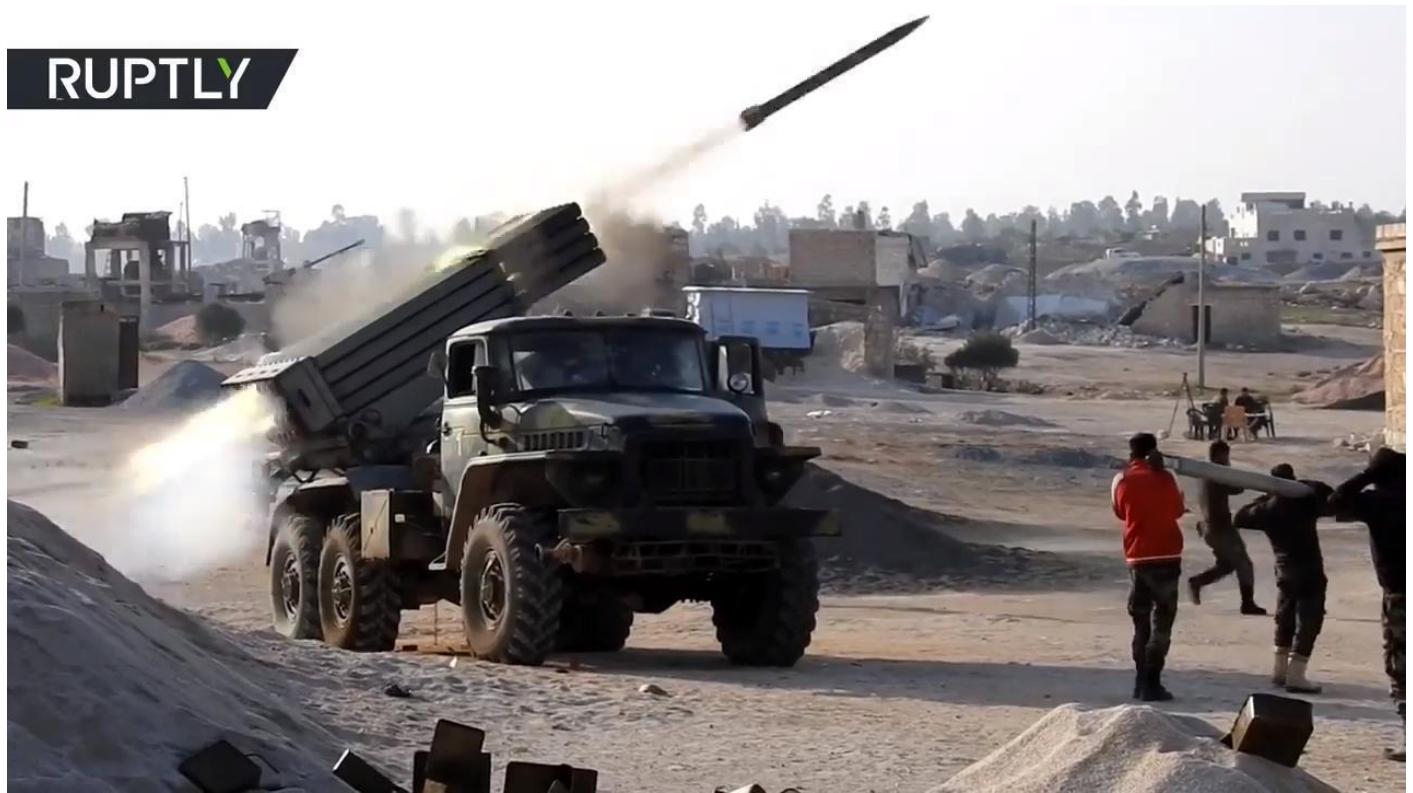
صورة رقم (9) - مثال عن تثبيت صواريخ "غراد نوع BM - 21" على ظهر إحدى الشاحنات العسكرية التابعة للجيش النظامي السوري. وهي الطريقة التي يتم استخدام الصواريخ فيها عادة.

ي إم-21 غراد هي منظومة صاروخية صنعتها السوفيت في منتصف خمسينيات القرن الماضي. تستخدم منظومة غراد صواريخ عيار 122 مليمتراً، ويبلغ عدد الأنابيب الموجفة التي توضع فيها الصواريخ أربعين أنبوباً، يتراوح مدى صواريخ الغراد بين كيلومتر ونصف وعشرين كيلومتراً. وتعد الغراد أشهر قاذفة متعددة الصواريخ ومن أكثر الصواريخ المستخدمة عسكرياً في الحروب والنزاعات حول العالم. قامت بعض الدول بتطوير طرز جديدة من منظومة الصواريخ هذه، وبالتالي إنتاج صواريخ خاصة بها بلغ مدى بعضها أكثر من عشرين كيلومتراً.

تعتبر قاذفات الغراد أقل دقة من المدفعية أو الهاون حيث أنها تطلق صواريخ غير موجهة، أي أنها لا تستخدم منظومة توجيه للوصول إلى الهدف وإنما إلى المنطقة التي يتواجد فيها الهدف أي إلى منطقة جغرافية أوسع. عندما يتم استخدام القدرة القصوى لقاذفة الغراد أي إطلاق الـ 40 صاروخاً دفعه واحدة على مدى 20 كيلومتراً تكون المسافة القاتلة 600 م X 600 م.

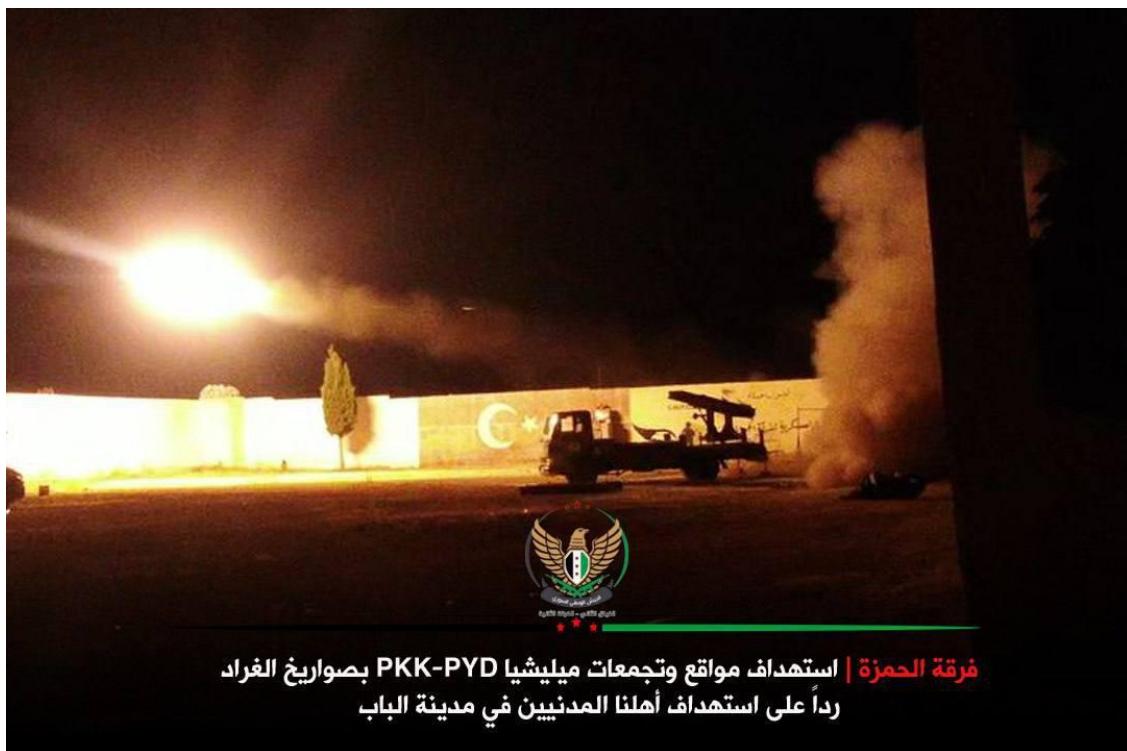
صورة رقم (11) - صورة تُظهر حيازة فصائل من المعارضة السورية المسلحة على صواريخ نوع غراد. المصدر: مجموعة التلغرام التابعة للفيلق الثاني/فرقة الثانية في الجيش الوطني السوري المعارض. تم نشرها خلال شهر آب/أغسطس 2021.

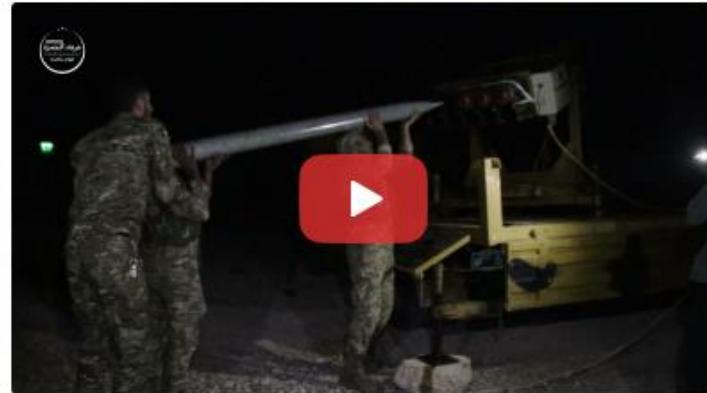
صورة رقم (12) - صورة أخرى مأخوذة من القناة السابقة و في نفس التاريخ، تُظهر حيازة فصائل المعارضة السورية المسلحة على صواريخ غراد.

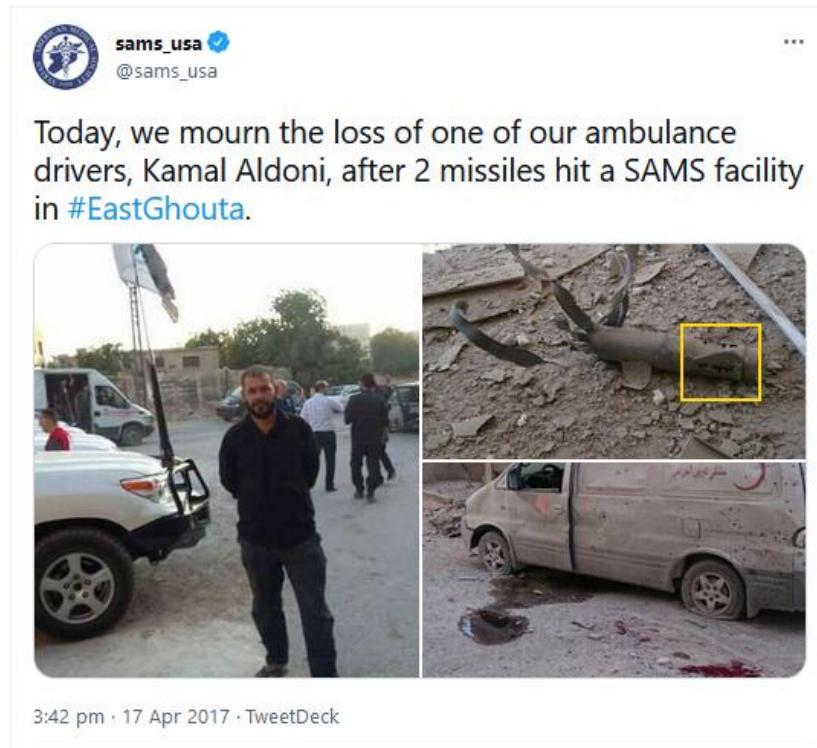
صورة رقم (13) – التغريدة التي أظهرت صور مشابهة للصاروخ الذي قُصف به مشفى الشفاء عفرين.

تتوافق بقایا صور الصاروخ الذي سقط على مشفى الشفاء في عفرين، أيضًا، مع بقایا صور صاروخ مشابه قُصف به [مشفى](#) تابع للجمعية الطبية السورية الأمريكية (سامز) في الغوطة الشرقية يوم 17 نيسان/أبريل 2017. من قبل القوات الحكومية السورية أو الروسية. (قامت منظمة الأرشيف السوري بعملية مقارنة الصاروخين مع بعضهما البعض).

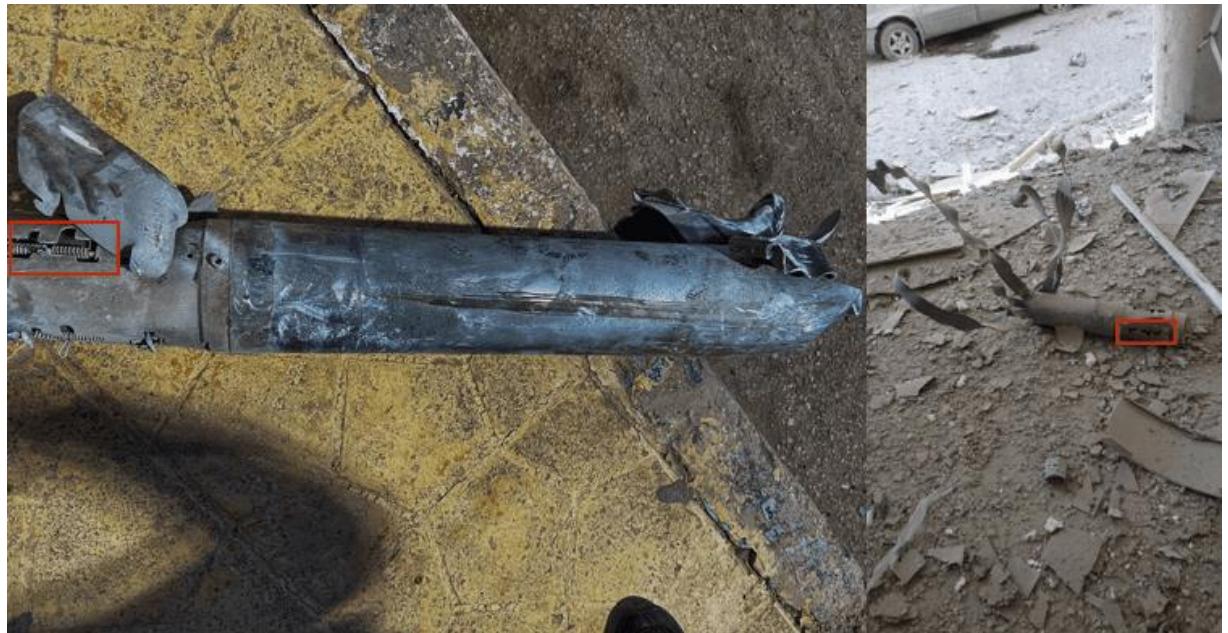
صورة رقم (14) – المقارنة التي قام بها الزملاء في منظمة [الأرشيف السوري](#) حول نوع الصاروخ المستخدم.

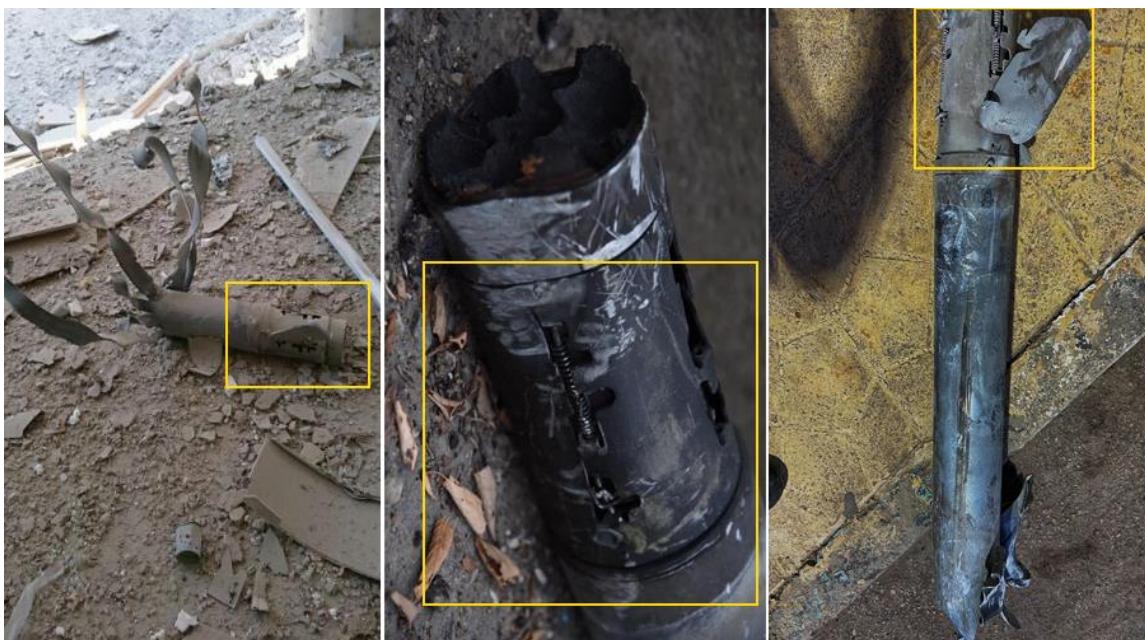
صورة رقم (16) - صور متفرقة لصواريخ نوع غراد تم استخدامها في مناطق مختلفة. (انظر التفاصيل أعلاه).

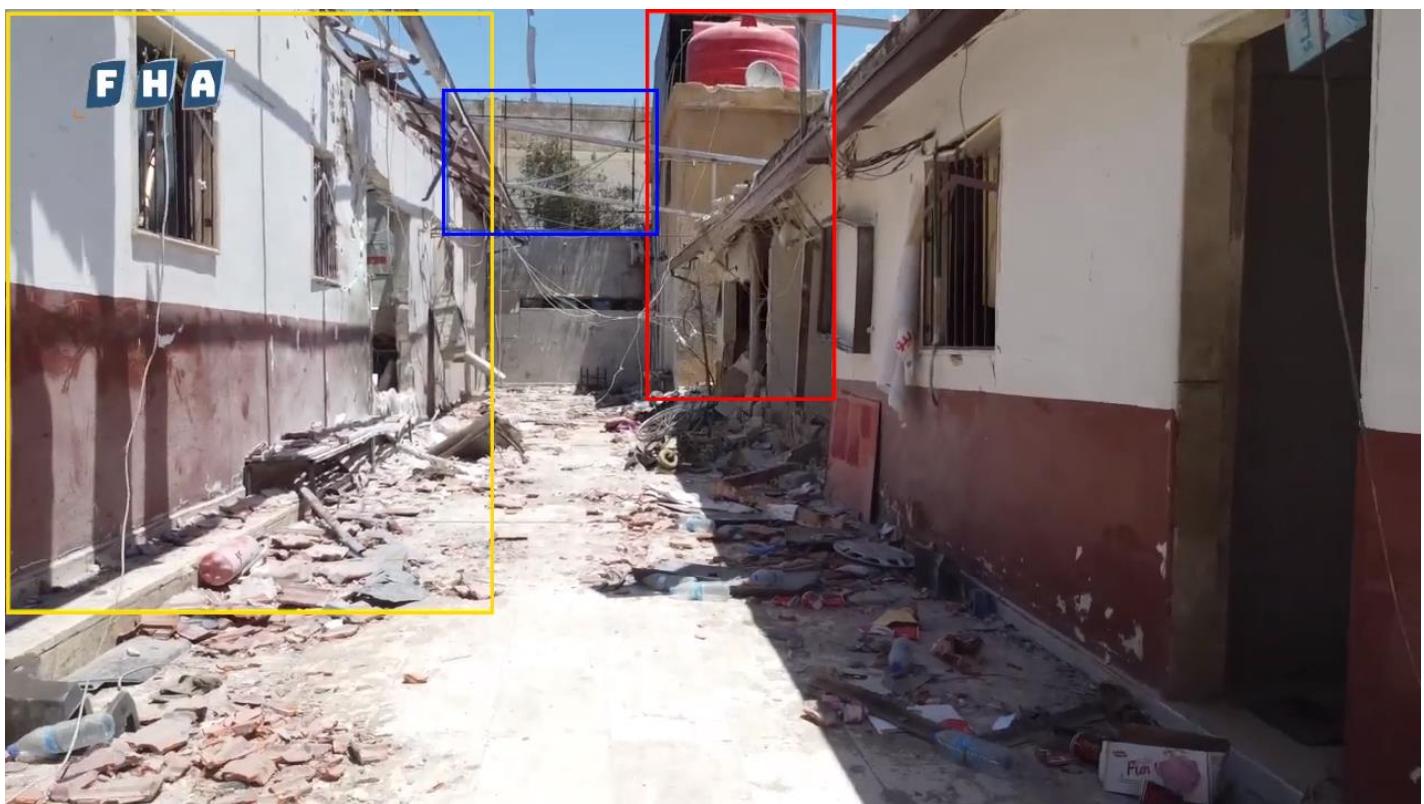
صورة رقم (17) - صورة مأخوذة من مقطع فيديو، تُظهر الضرر الذي حصل في موقع صنف الصاروخ الأول.

يقصد بالصاروخ الأول: الصاروخ الذي سقط في الممر الخارجي بين قسم الإسعاف (الطوارئ) وقسم الولادات في مشفى الشفاء/عفرين، في تمام الساعة 06:55 دقيقة بالتوقيت المحلي السوري.

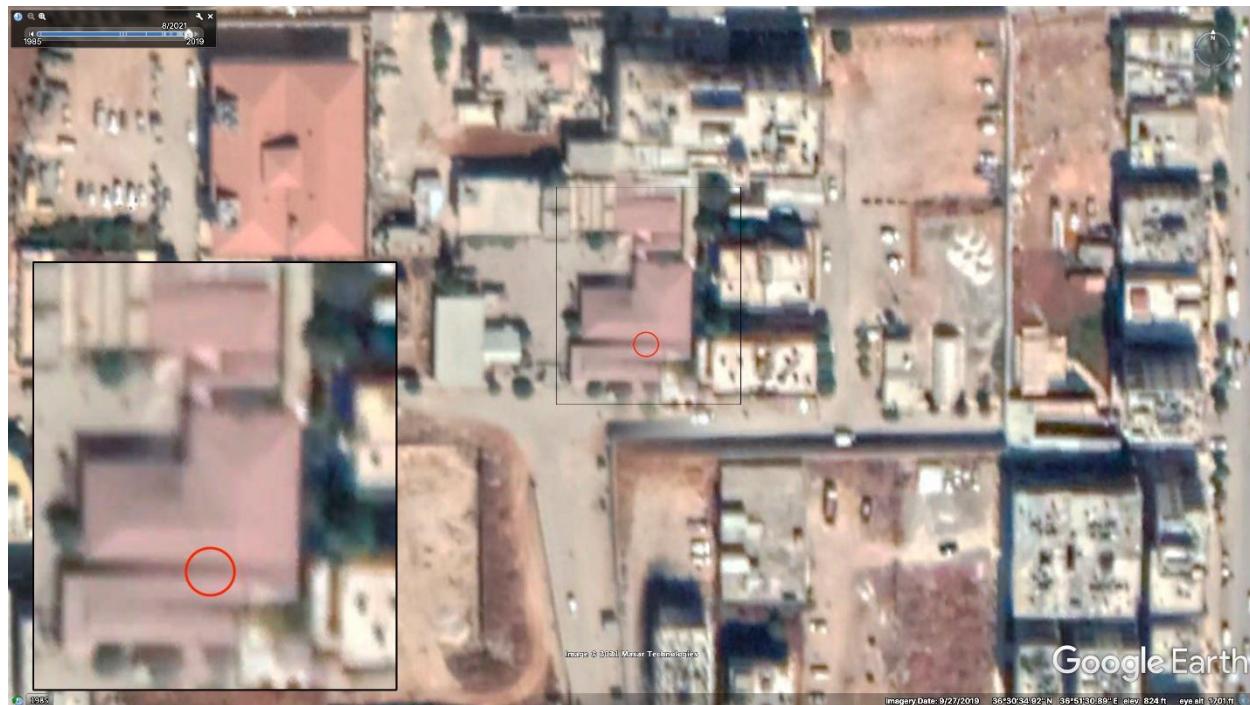
صورة رقم (19) – صورة مأخوذة بواسطة الأقمار الاصطناعية تُظهر الموقع الجغرافي الدقيق لمكان الضربة الأولى.  
36.509582  
36.858559

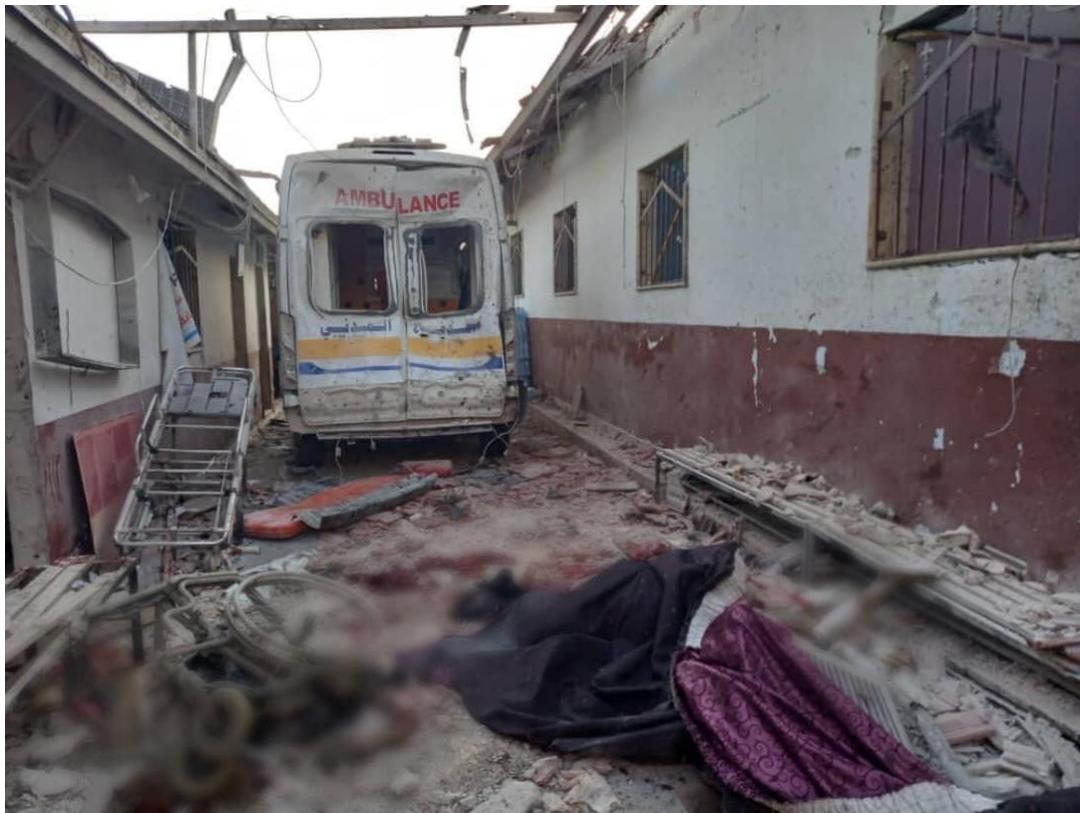
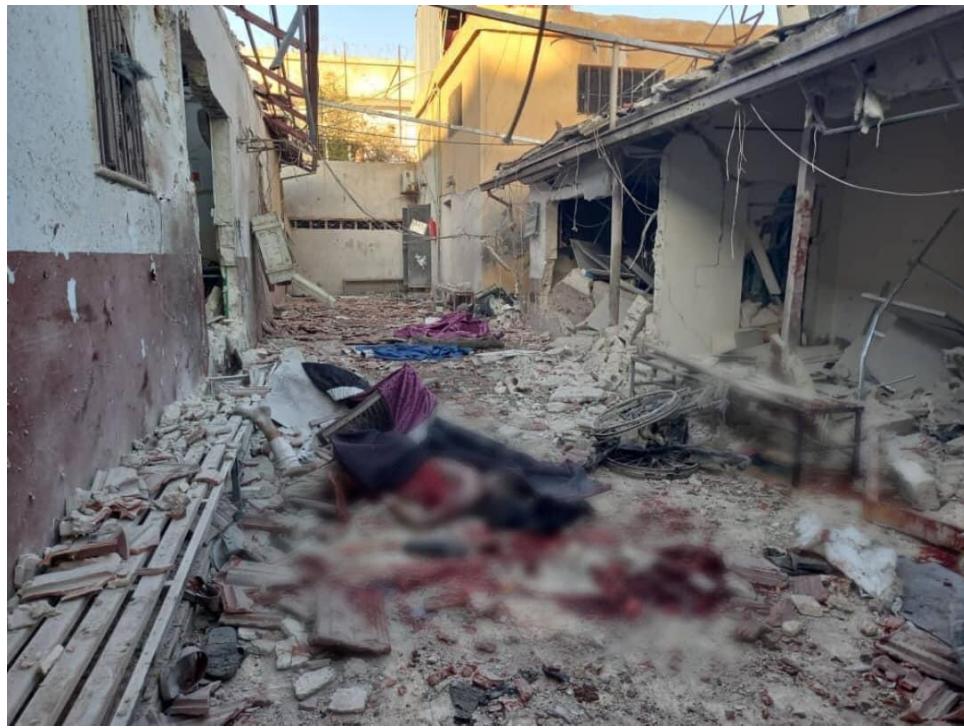
صورة رقم (20) و (21) – بالنظر إلى حجم الضرر المتوزع على اليمين واليسار في الصورة (شمالاً وجنوباً بحسب الموضع الجغرافي للمشفى)، تعتقد "سوريون من أجل الحقيقة والعدالة أنَّ القذيفة ربما اصطدمت بشيء صلب ما، أدى إلى انفجارها في هذا الممر تماماً وتوزيع الضغط والدمار باتجاه اليمين واليسار، بطريقة شبه متناسبة. من المهم الإشارة هنا إلى أنَّ هذا المكان استقبل مصابي الهجوم الذي وقع قبل هذا الهجوم بحوالي ساعة. وهو ما يعزز فرضية وقوف القوات الحكومية السورية/الروسية وراء الهجومين، حيث تورطت تلك الأطراف بمنط "الضربات المزدوجة" تلك خلال النزاع السوري.

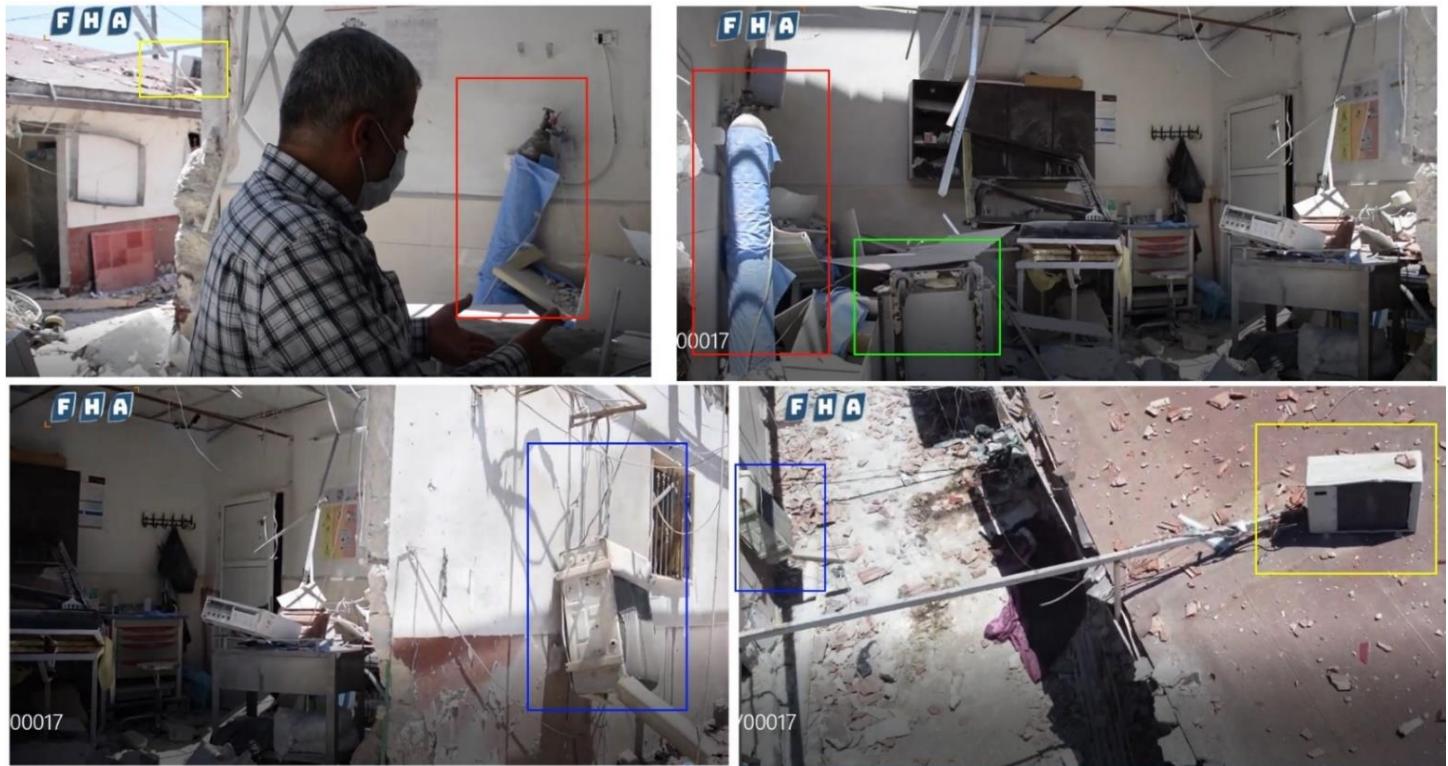
صورة رقم (22) - في هذه الصورة تم جمع عدّة صورة في صورة واحدة للدلالة على الآثار الذي أحدثه الصاروخ حول مكان الانفجار.

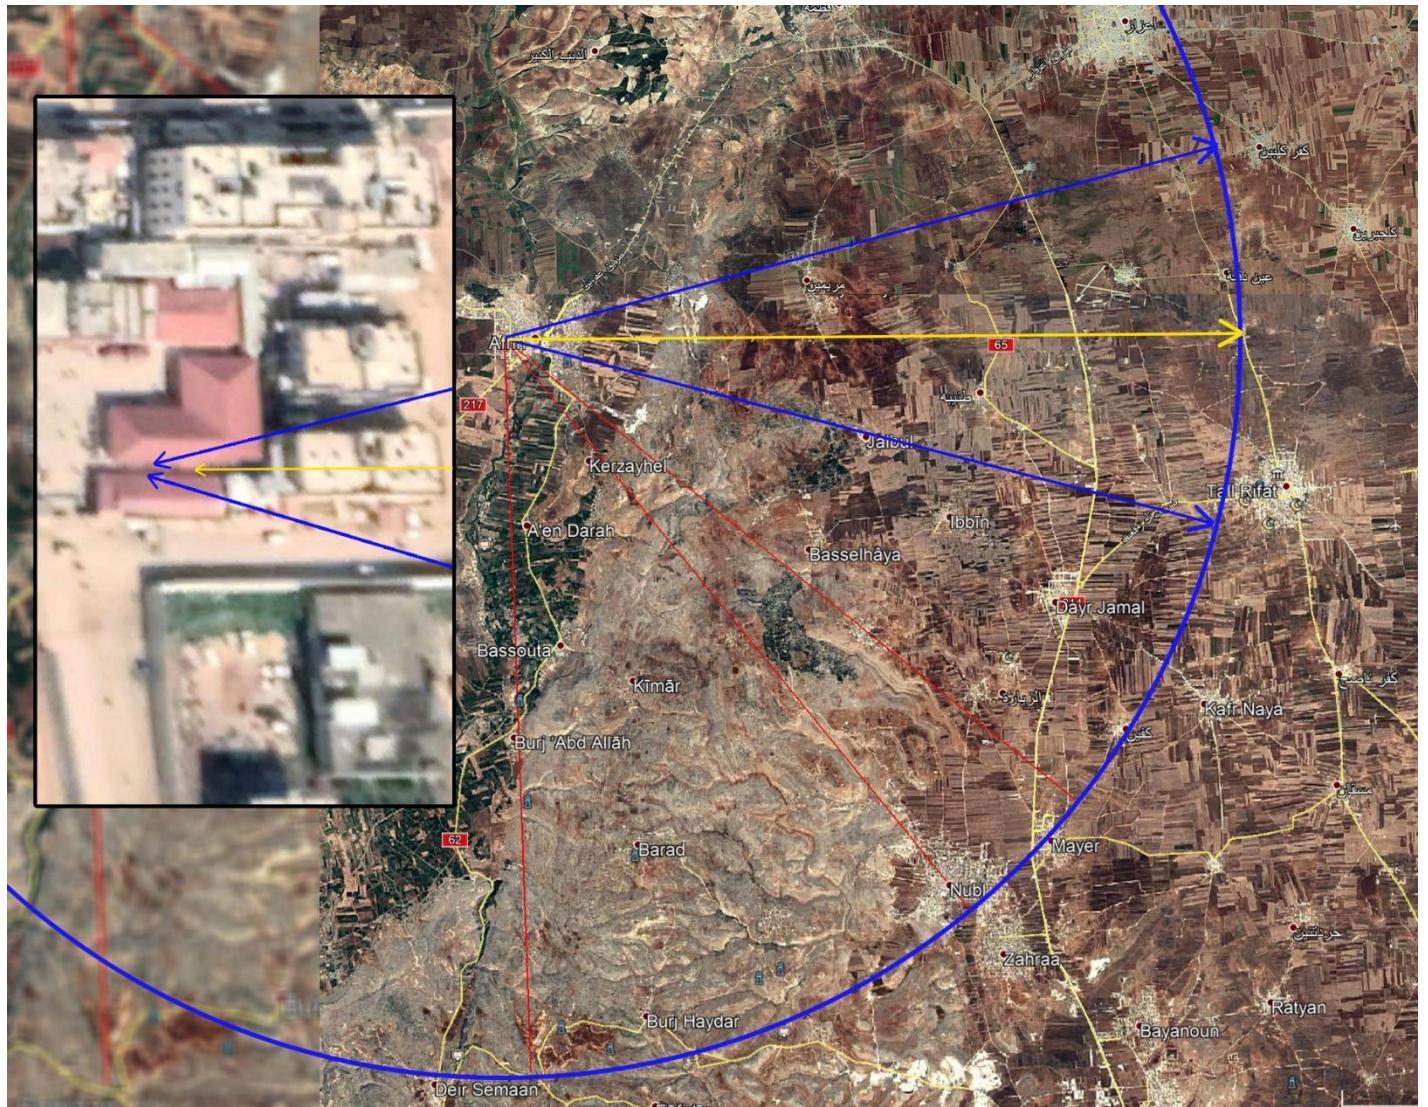
صورة رقم (25) - تم رسم هذه الخارطة من قبل "سوريون من أجل الحقيقة والعدالة". استناداً إلى النتائج أعلاه وحصر احتمالية إطلاق القذائف من الجهة الشرقية (على مدى 20 كم/ وهو مدى صواريخ غراد المستخدمة في الهجوم). إضافة إلى محاولة حصر الزاوية المحتملة لإطلاق القذائف (اللونين الأزرق والأصفر). بينما تشير الخطوط الحمراء إلى مدى وصول الصواريخ (20 كم).

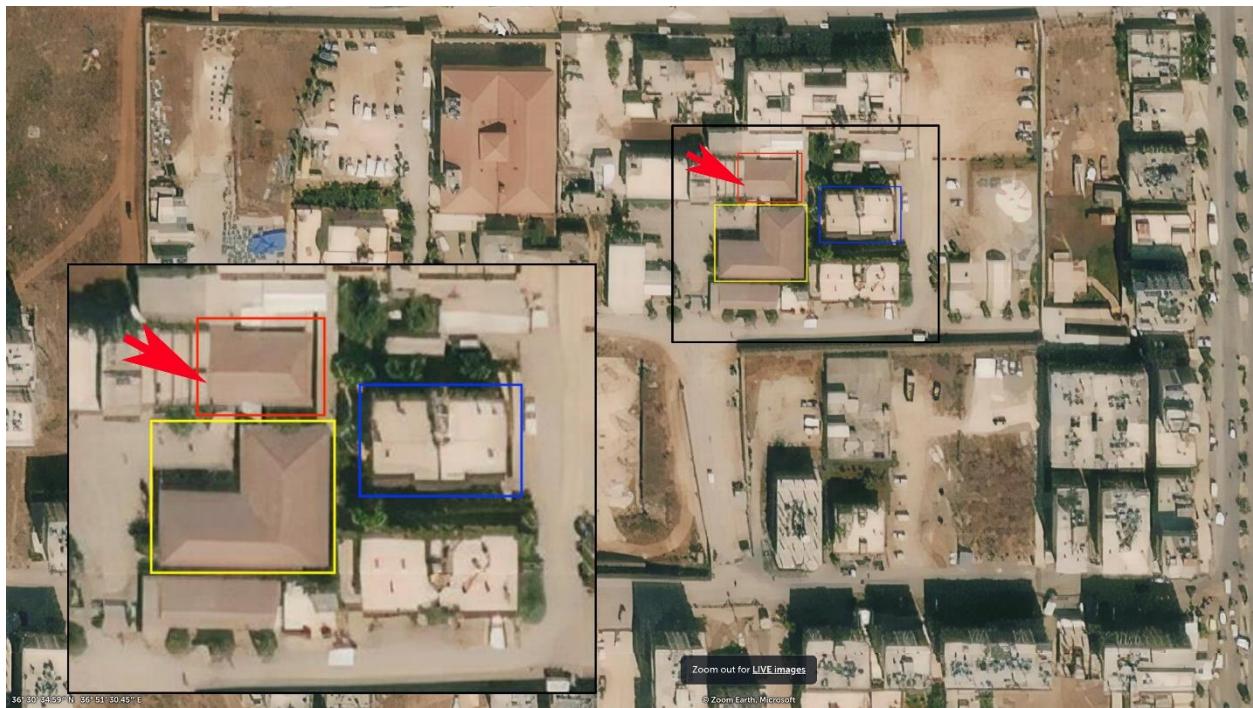
صورة رقم (27) - صورة مأخوذة بواسطة الأقمار الاصطناعية تحدد بالضبط مكان سقوط القذيفة الثانية في ضربة المشفى.

تم استهداف مشفى الشفاء بصاروخ ثانٍ أصاب حائطاً للعيادات الخارجية التابعة لها، يعلو قليلاً عن سطحها. ولم يعرف على وجه الدقة توقيت هذه الضربة، إلا أنَّ التقارير أفادت أنها وقعت بعد حوالي دقيقتين من الضربة الصاروخية الأولى.

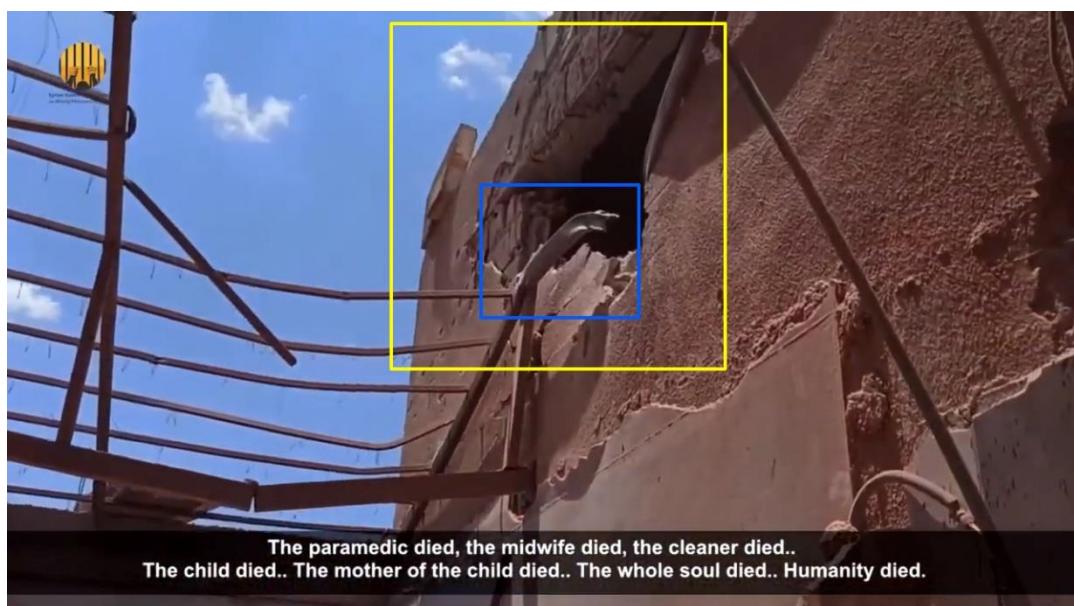
صورة رقم (29) - صورة تُظهر مكان سقوط الصاروخ الثاني والضرر الذي ألحقه بالمبني. [المصدر](#).

وقد أظهر مقطع فيديو التقط في أعقاب الهجوم على مشفى الشفاء، مكان سقوط الصاروخ الثاني بوضوح، وكيف أنه أدى إلى انهيار جزء من الجدار الشرقي للمبنى ودمار السقف الذي يقع بجواره على مستوى أخفض. وتظهر في الفيديو أيضاً واحدة من القصبان المعدنية المدعاة للسقف قد تعرضت للكسر والالتواء بفعل الصاروخ، وبالملاحظة الدقيقة لشكل الالتواء يتبين أنَّ الصاروخ كان يسير بشكل مستقيم نسبياً على طول المحور الشرقي الغربي.

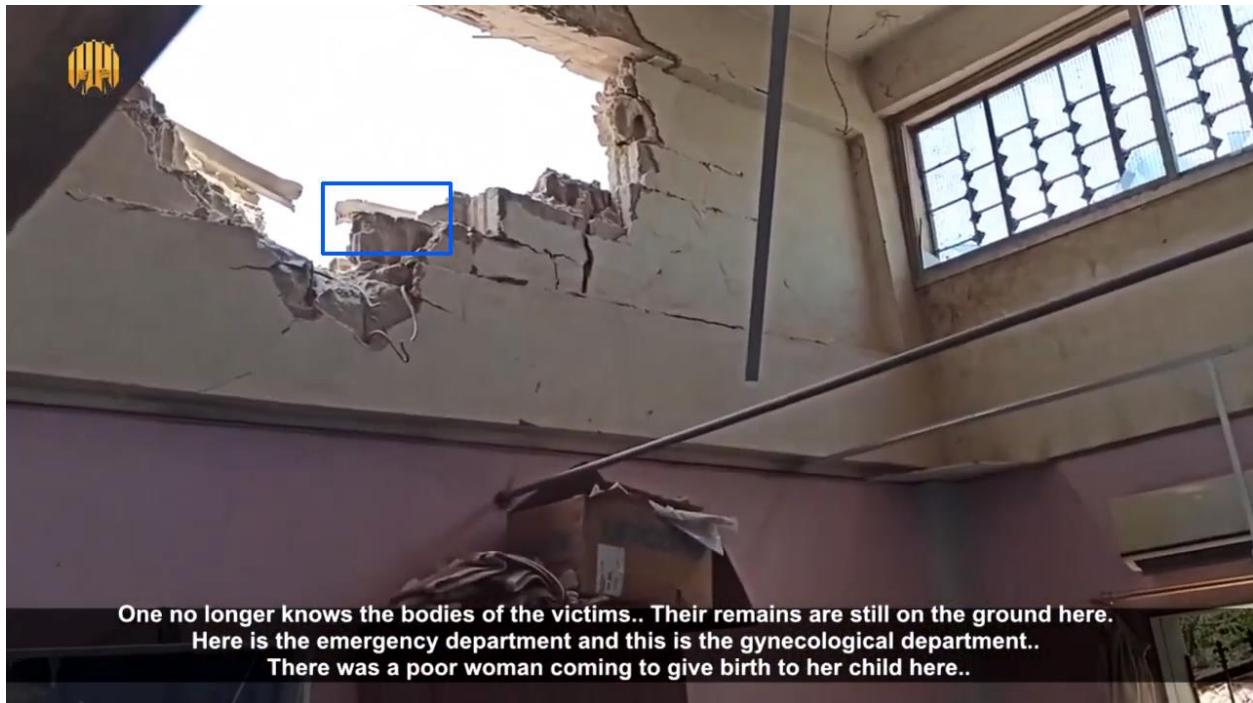
صورة رقم (30) – الفجوة التي أحدثها الصاروخ القادم من جهة الشرق. (لقطة من داخل المبني المتضرر). [المصدر](#).

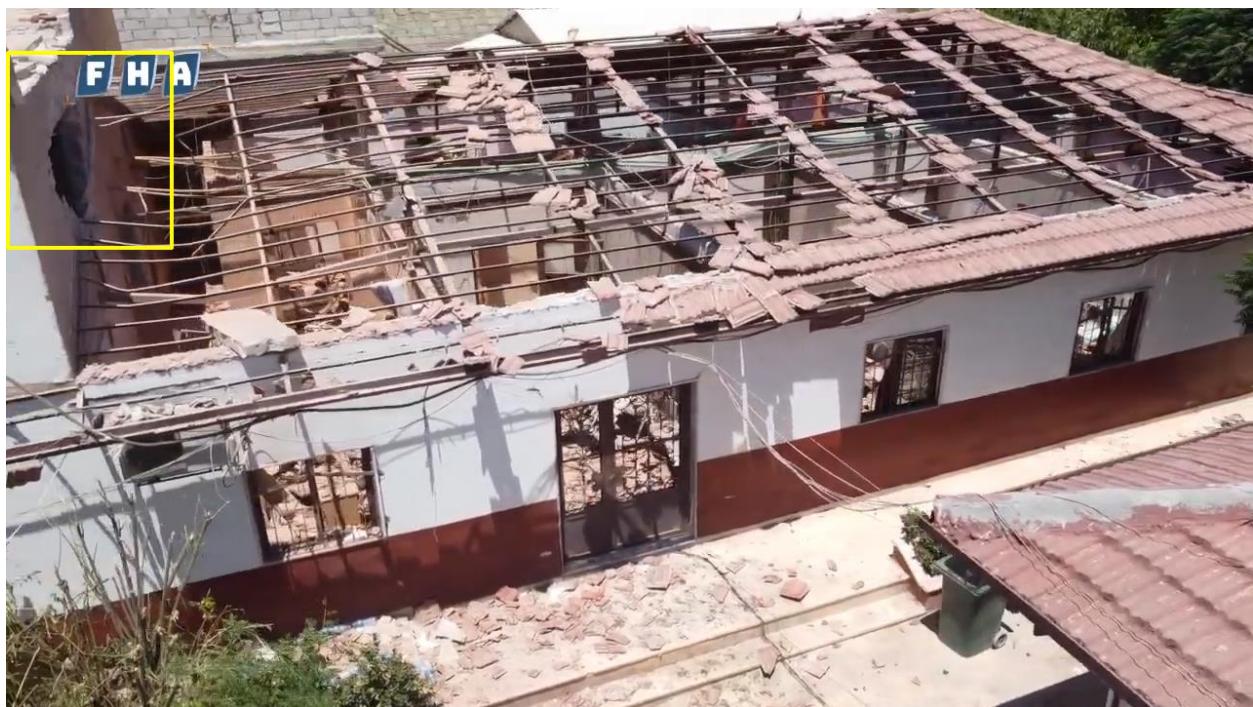
صورة رقم (31) – مكان الضربة من زاوية أخرى. [المصدر](#)

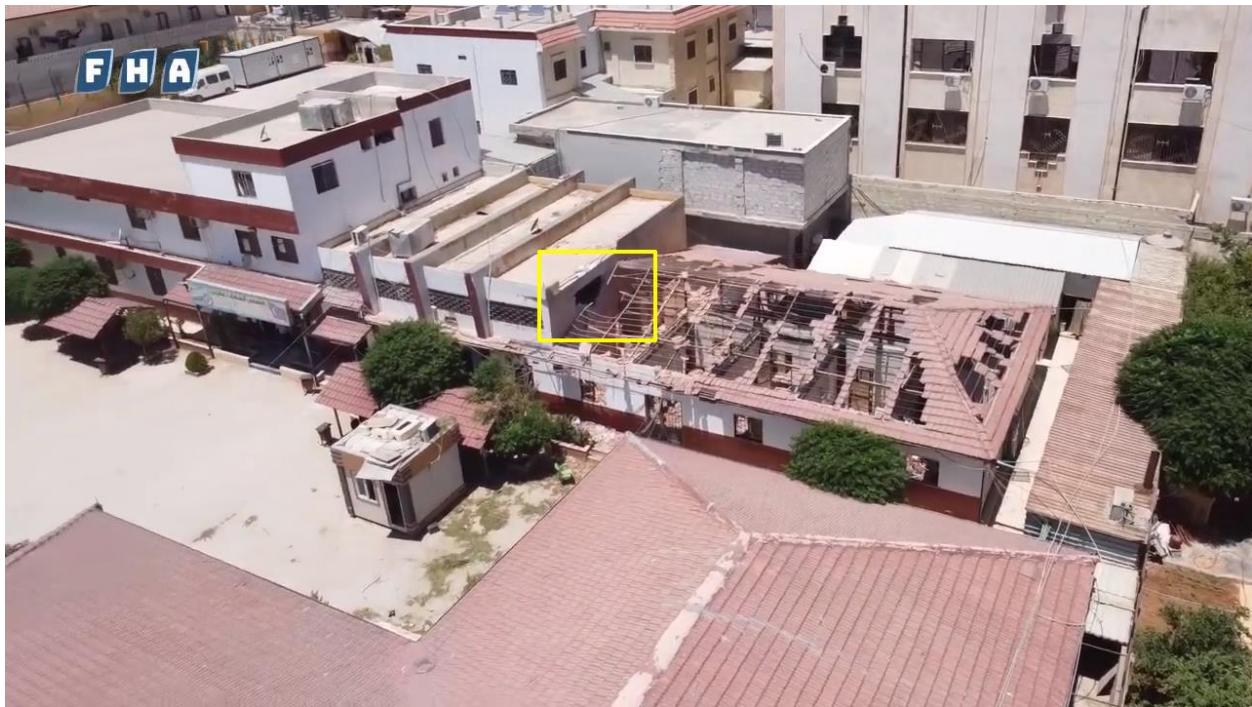
صورة رقم (32) – مكان الضربة من زاوية مختلفة/بعد. [المصدر](#).

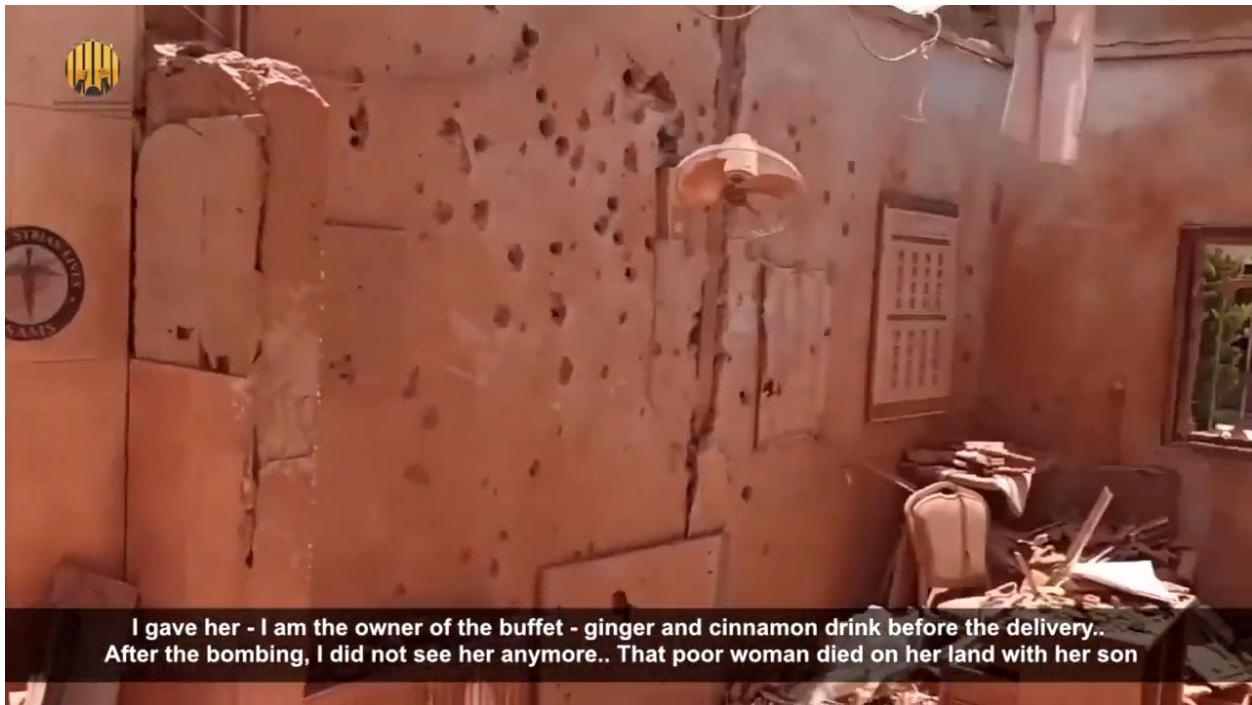
صورة رقم (33) – صورة تظهر جانب من الأضرار التي لحقت بالجزء الداخلي من المشفى: تظهر ثقوب أحدثتها الشظايا الناتجة عن الصاروخ على الجدار الذي يقع شرق وأسفل مكان الضربة.
