## سوريا: تفاصيل جديدة حول جريمة قصف "مشفى الشفاء" في عفرين

نوع القذائف المستخدمة في الهجوم ونمط "الضربة المزدوجة" إضافة إلى المنطقة الجغرافية التي انطلقت منها الصواريخ؛ تعزز المزاعم القائلة بمسؤولية قوات مرتبطة بالحكومة السورية/الروسية عن هجوم مشفى الشفاء/عفرين بتاريخ 12 حزيران/يونيو 2021 وهي ذات الجهات المسؤولة عن هجوم يوم 25 تموز/يوليو 2021

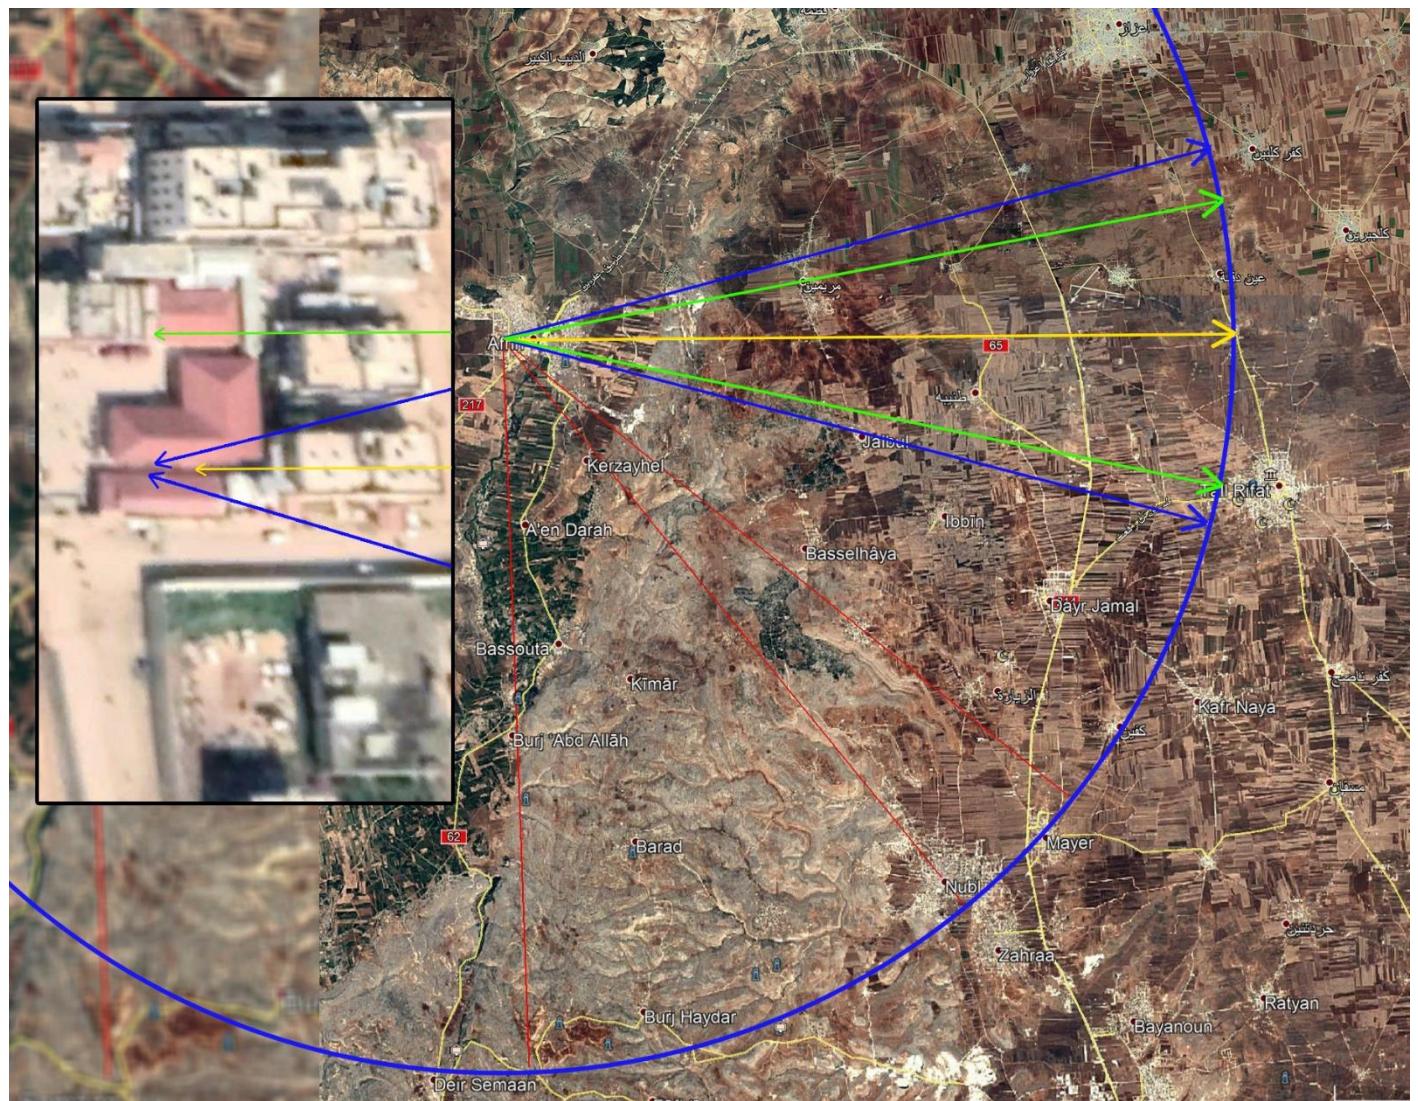
صورة رقم (34) - تم رسم هذه الخارطة من قبل "سوريون من أجل الحقيقة والعدالة". استناداً إلى النتائج أعلاه حول مكان احتمالية قدوم القذيفة الأولى (الخطو الزرقاء والخط الأصفر). واحتمالية انطلاق القذيفة الثانية من جهة الشرق بنسبة كبيرة (الخط الأخضر). إضافة إلى محاولة حصر الزاوية المحتملة لإطلاق القذيفتين. بينما تشير الخطوط الحمراء إلى مدى وصول صاروخ غراد (20 كم).

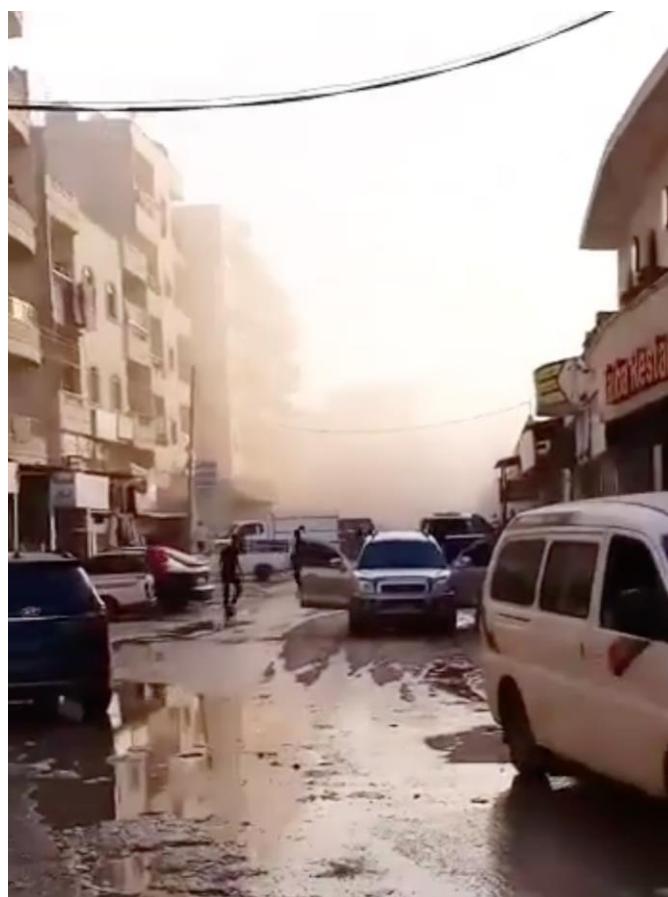
صورة رقم (37) - يمكن تحديد المكان الذي يقف فيه ملقط الصورة من خلال أسماء المحلات التجارية الظاهرة في محيطه المباشر، ولا سيما "مطعم طيبة" الواقع في شارع السياسية شرق مشفى الشفاء.

لا يظهر الفيديو الضربة ولا أدلة واضحة على حدوثها حيث كل ما يمكن رؤيته في هذا الفيديو هو دخان يتصاعد من مكان ما إلى الغرب ما يدل على وقوع انفجار هناك.

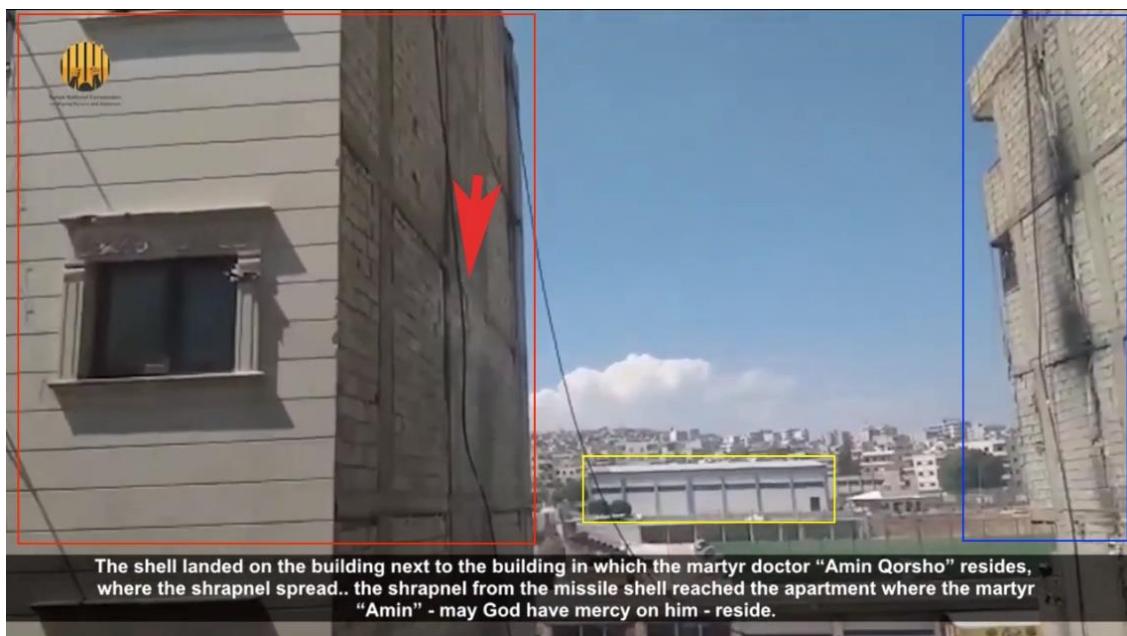
صورة رقم (40) – صورة تُظهر مكان ضربة الصاروخ الثالث. [المصدر](#).

أصاب الصاروخ الذي سقط في هذه المنطقة الجانب الشرقي من مبني سكني يقع على الجانب الجنوبي من شارع السياسية، وأدى الانفجار الذي أسفّر عنه هذا الصاروخ لانتشار شظايا أصابت المباني المحيطة القرية، وأحدثت ثقباً في جدرانها ونوافذها. وحين وقوع الضربة كان السيد أمين قورشو يجلس إلى طاولة مطبخ شقته التي تقع مباشرة إلى الجنوب الشرقي من موقع الانفجار وقتل على الفور جراء إصابته بإحدى الشظايا حسبما أفادت زوجته.

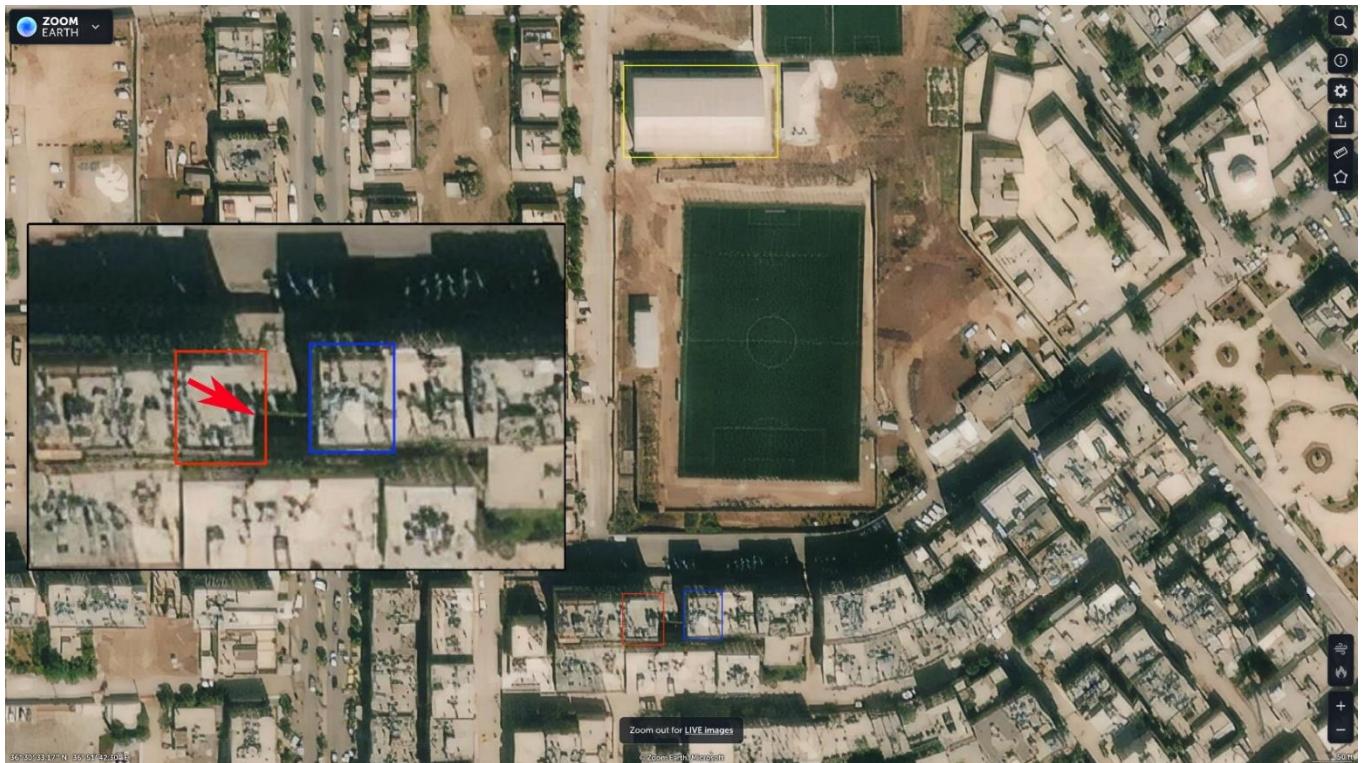
صورة رقم (41) – المكان الجغرافي الدقيق لسقوط القذيفة الثالثة. 36.508319, 36.861677

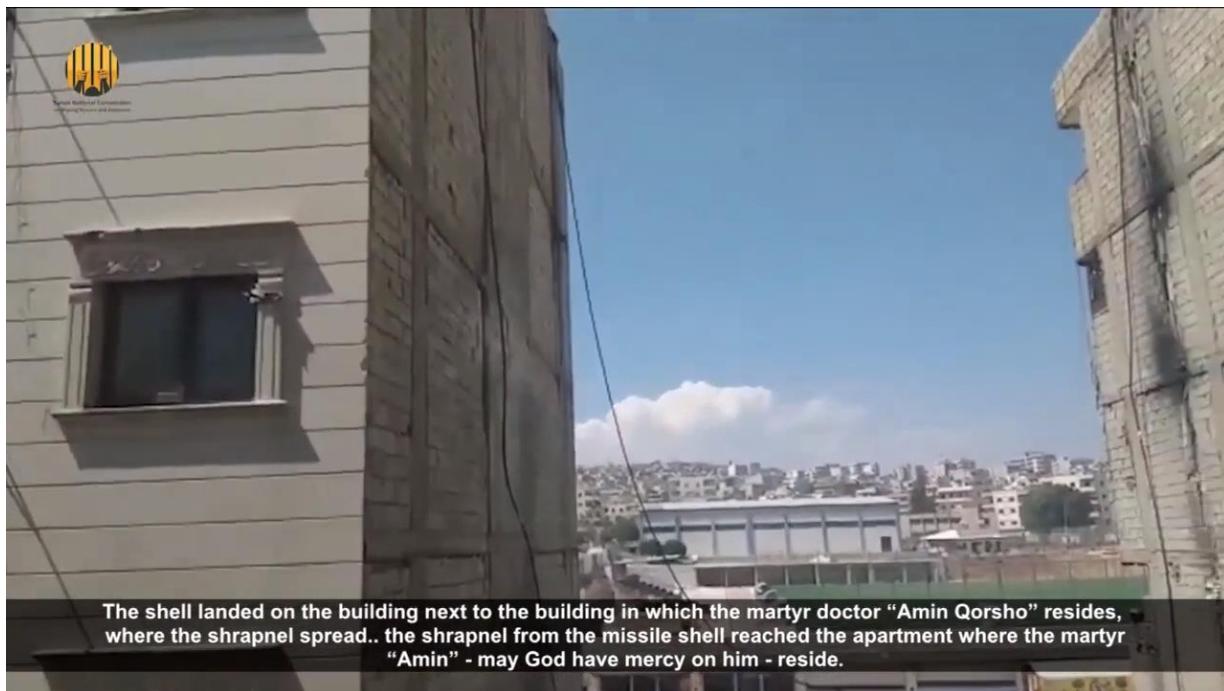
صورة رقم (42) المكان الذي أصابه الصاروخ والضرر الذي تسبب به لشقة الدكتور أمين قورشو من الخارج. - [المصدر](#).

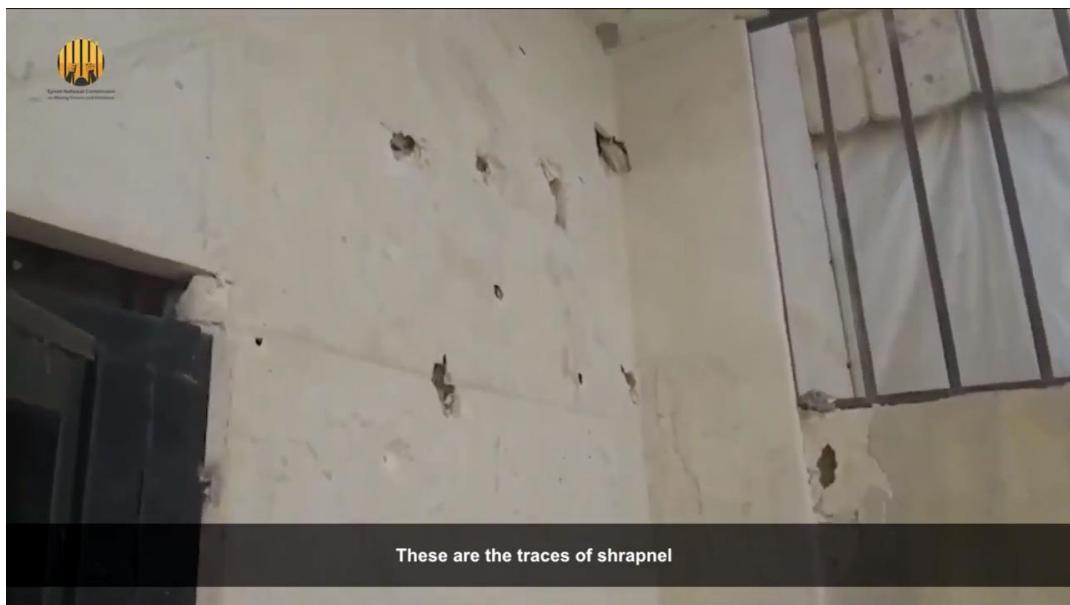
صورة رقم (43) -الضرر الذي تسبب به الصاروخ الثالث لشقة الدكتور أمين قورشو من الداخل [المصدر](#)

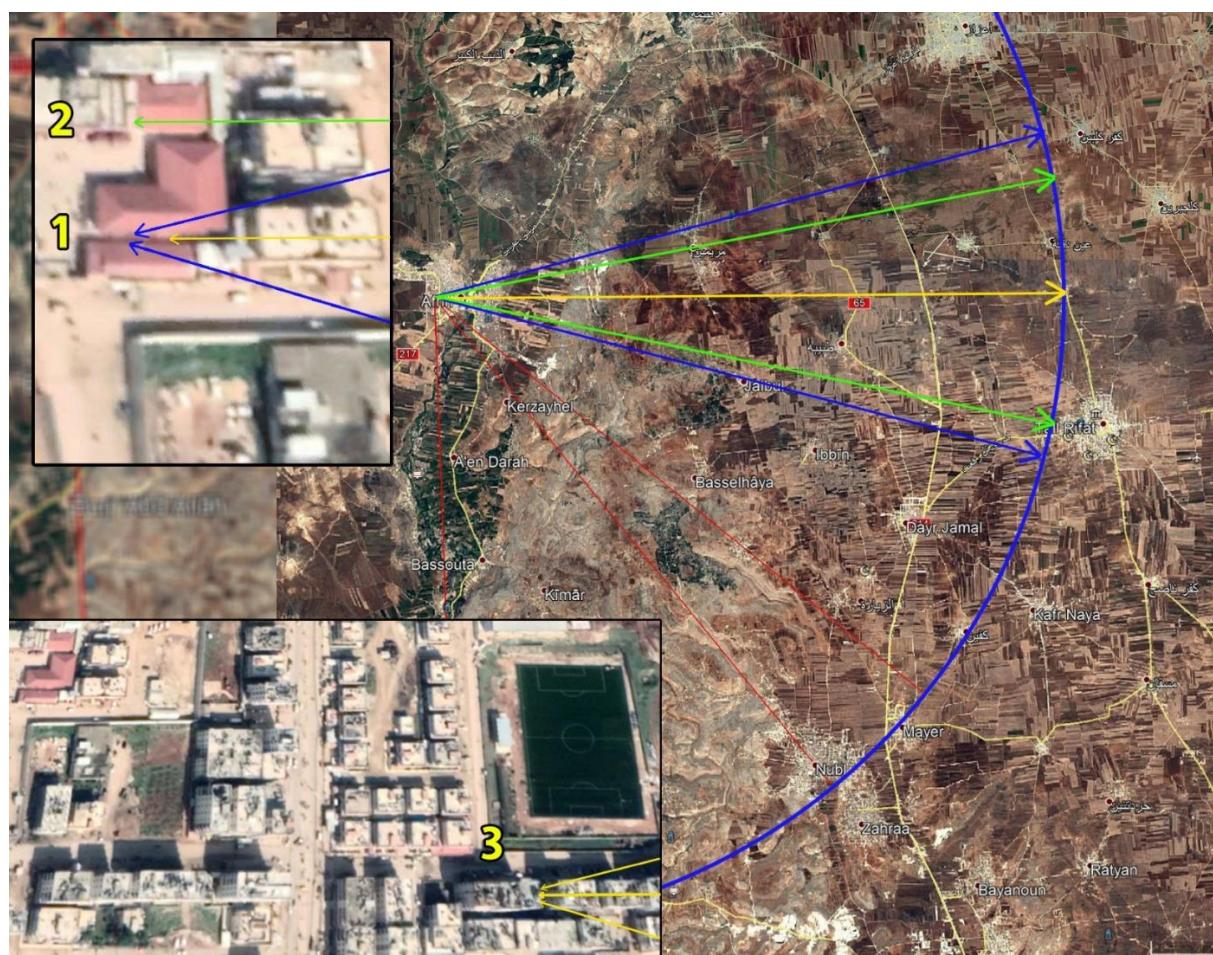
صورة رقم (44) - تم رسم هذه الخارطة من قبل سوريون من أجل الحقيقة والعدالة. وربط الزاوية المحتملة لاطلاق القذائف ببعضها البعض (القذيفة الأولى والثانية والثالثة/ الخطوط الزرقاء والخضراء والخط الأصفر). والتي يبدو أنها انطلقت من نفس جهة القصف. بينما تشير الخطوط الحمراء إلى مدى وصول الصاروخ (20 كم).

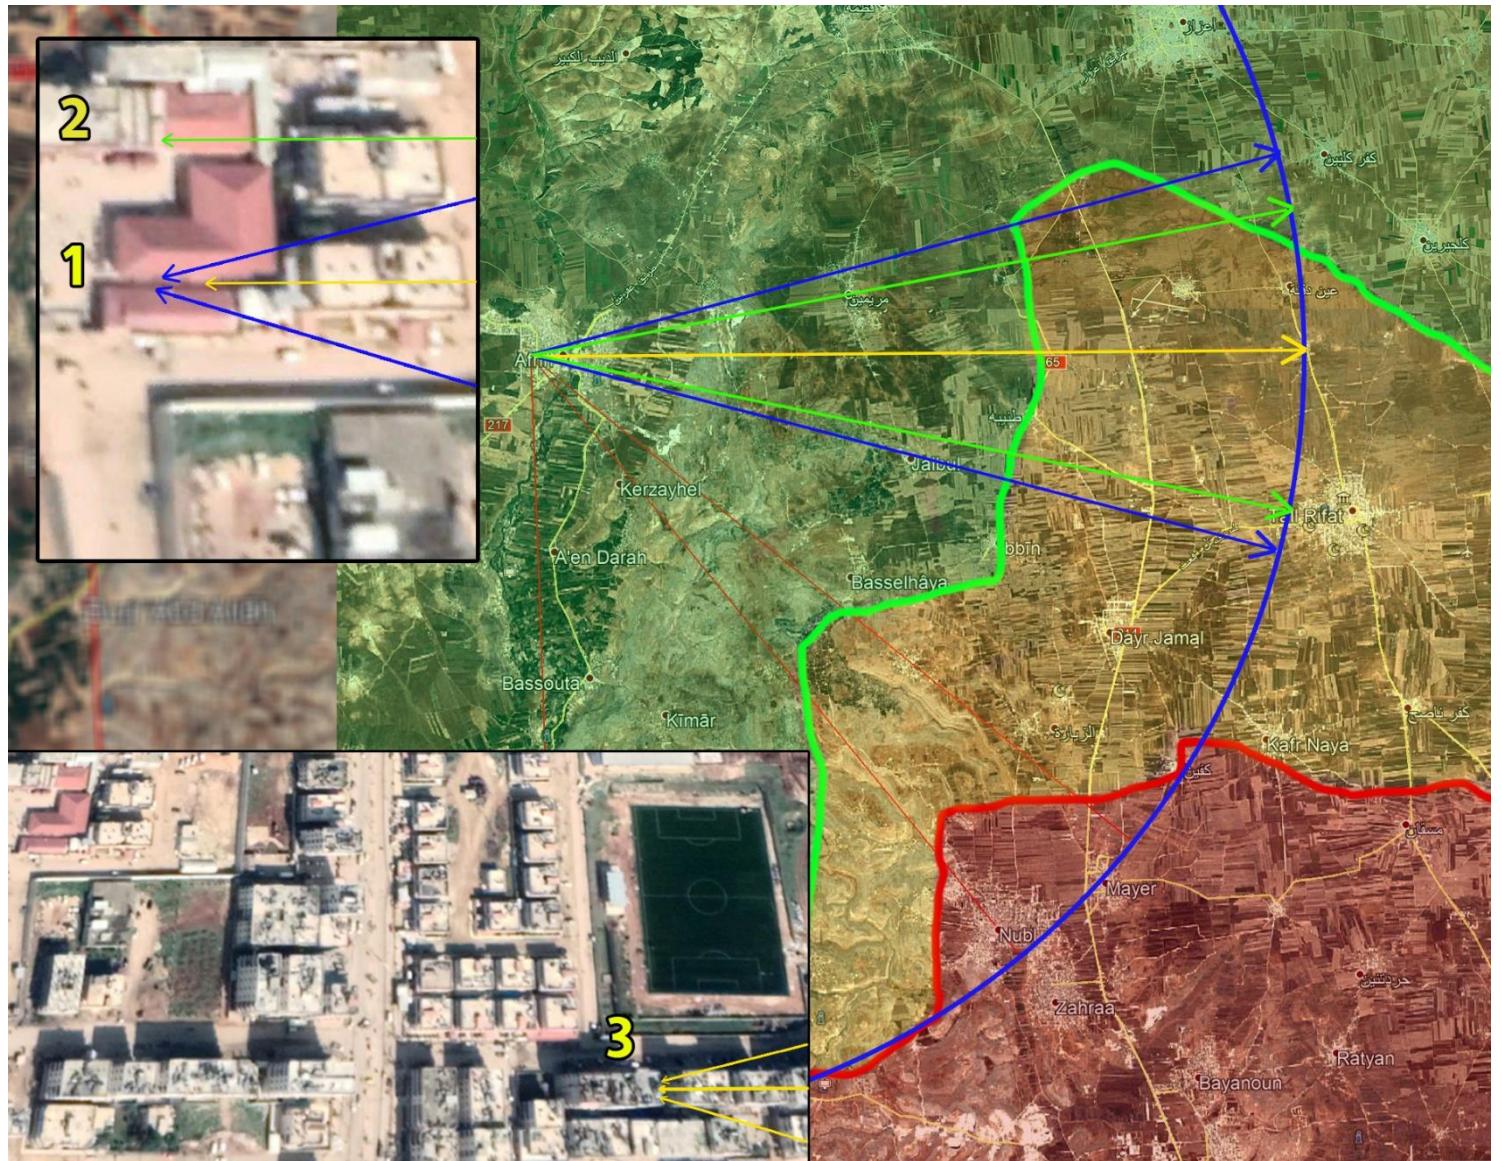
صورة رقم (45) - تم رسم هذه الخريطة من قبل سوريون من أجل الحقيقة والعدالة. حيث تم إضافة موقع سقوط القذائف الثلاثة. وزاوية القصف المحتملة. بالإضافة إلى مناطق السيطرة: يشير اللون الأخضر إلى سيطرة الجيش التركي والفصائل السوري المعارض المعروفة منه. بينما يشير اللون الأحمر إلى المناطق الخاضعة لسيطرة القوات الحكومية السورية بشكل كامل. أما المنطقة الصفراء (المعروفة باسم منطقة الشهباء) فهي تشير إلى مناطق سيطرة مشتركة ما بين وحدات حماية الشعب YPG وقوات تحرير عفرين والقوات الروسية وقوات من الجيش السوري ومليشيات مسلحة مرتبطة بإيران. (تتوارد القوات الروسية والروسية النظامية في المنطقة الشمالية للمنطقة بشكل أساسي).

"سوريون من أجل الحقيقة والعدالة"، قامت بجمع الشهادات والأدلة المتوفرة (من مصادر خاصة ومصادر مفتوحة)، وخلصت أنَّ السلاح المستخدم في هجوم مشفى الشفاء/عفرين يوم 12 حزيران/يونيو 2021، هو نفسه السلاح المستخدم يوم 25 حزيران/يونيو 2021، وأنَّ المنطقة الجغرافية التي انطلقت منها صواريخ الهجومين هي واحدة.

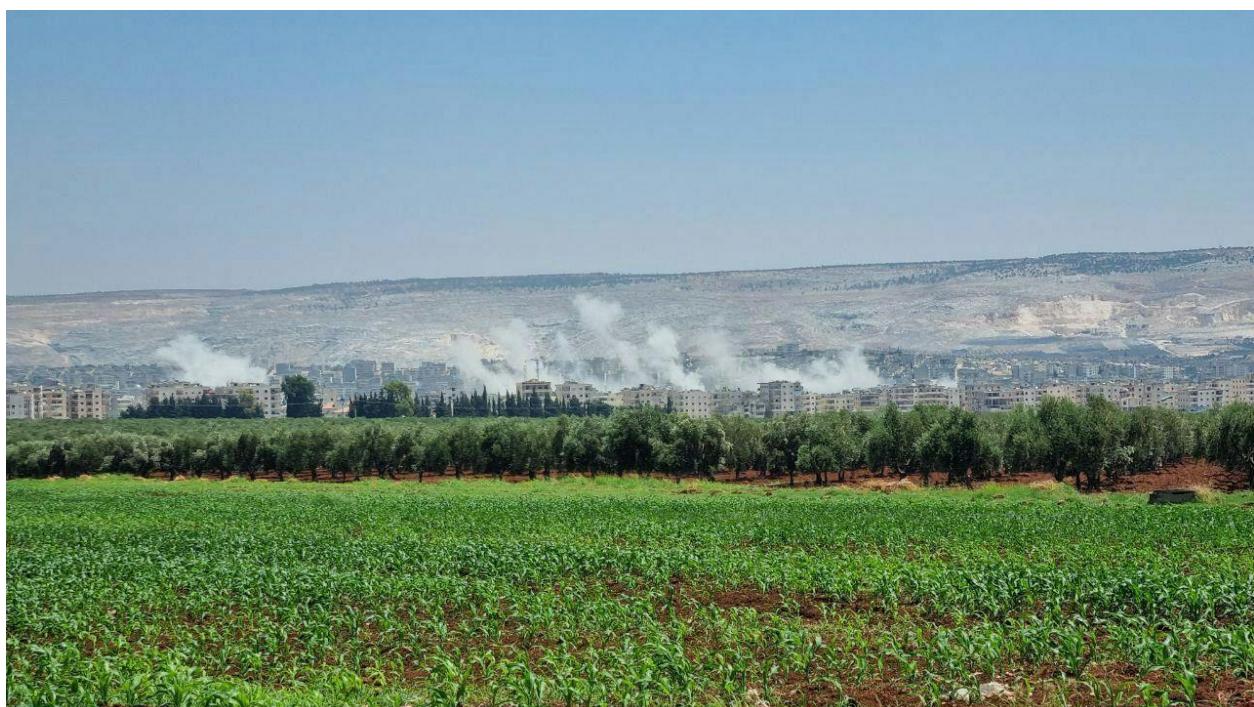
صورة رقم (46) - صورة تظهر دخان يتصاعد من مدينة عفرين قبل الساعة الواحدة بعد الظهر بقليل بتاريخ 25 تموز/يوليو 2021. [المصدر](#).

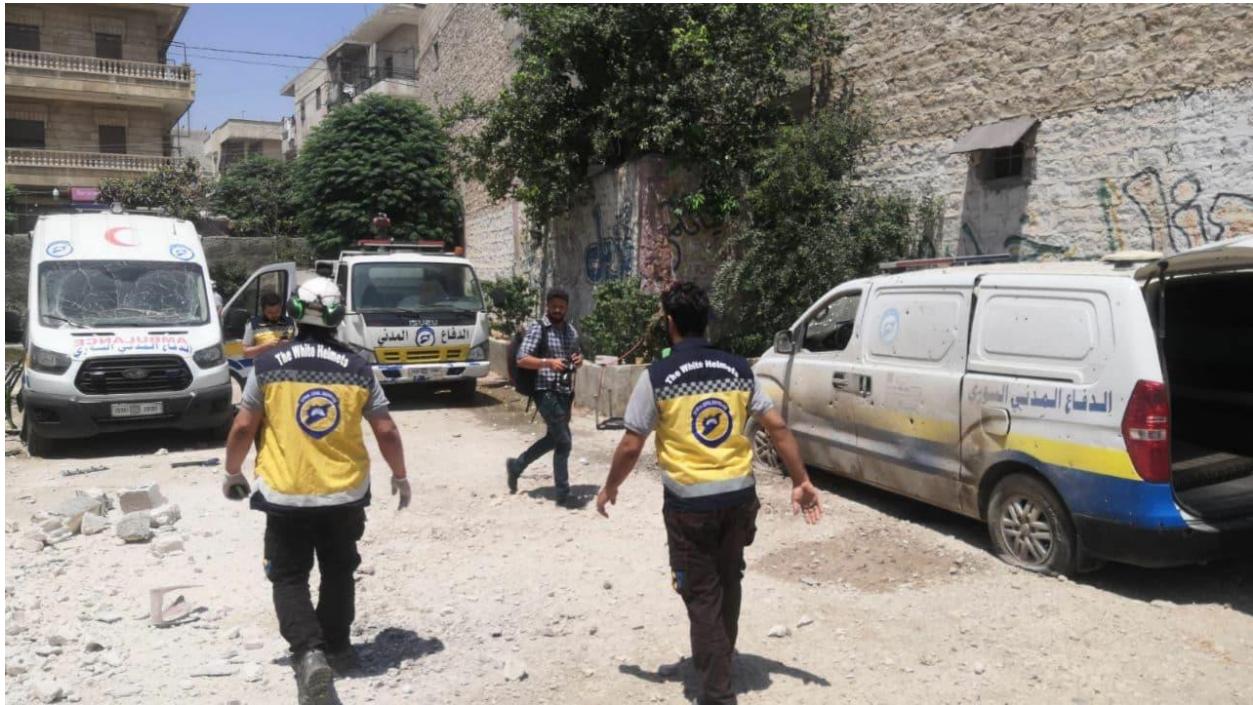
صورة رقم (47)- صورة تظهر موقف سيارة تابع لمركز للدفاع المدني السوري بعد استهداف المكان بصاروخ غراد، 36.509866، 36.865023. [المصدر](#).

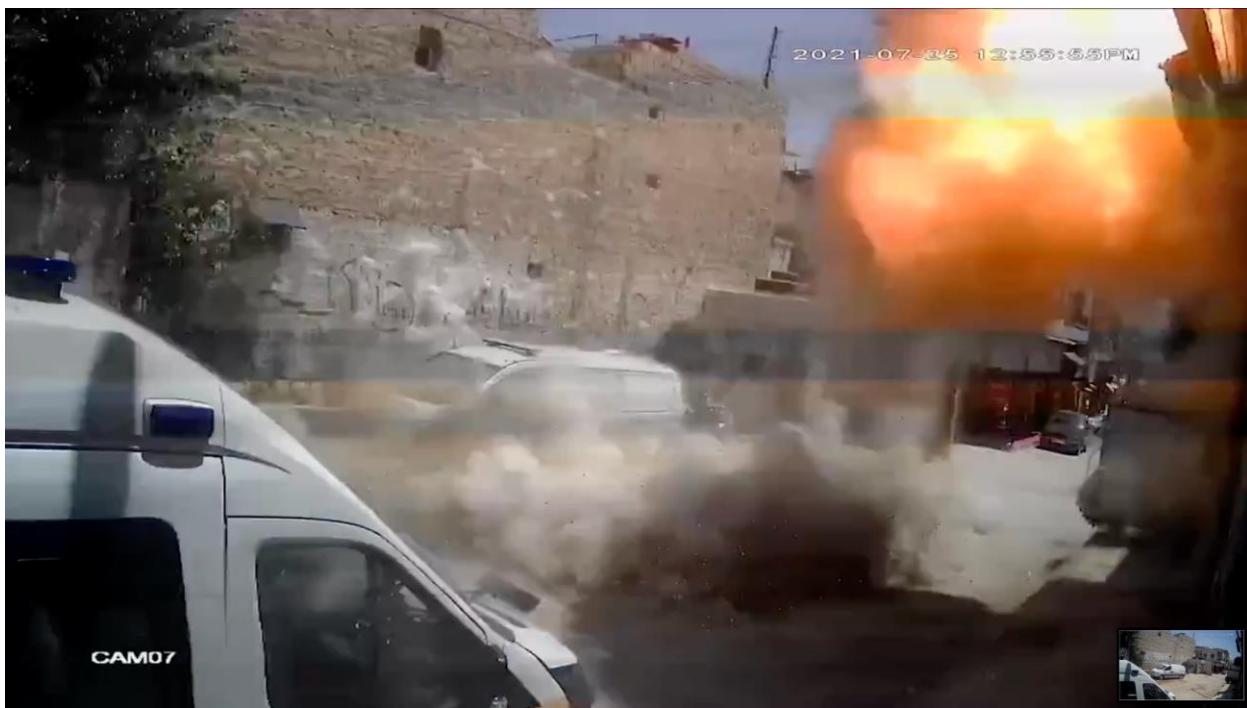
صورة رقم (50)- صورة تظهر لحظة سقوط الصاروخ على مقر الدفاع المدني الساعة 12:55 بعد الظهر. [المصدر](#).

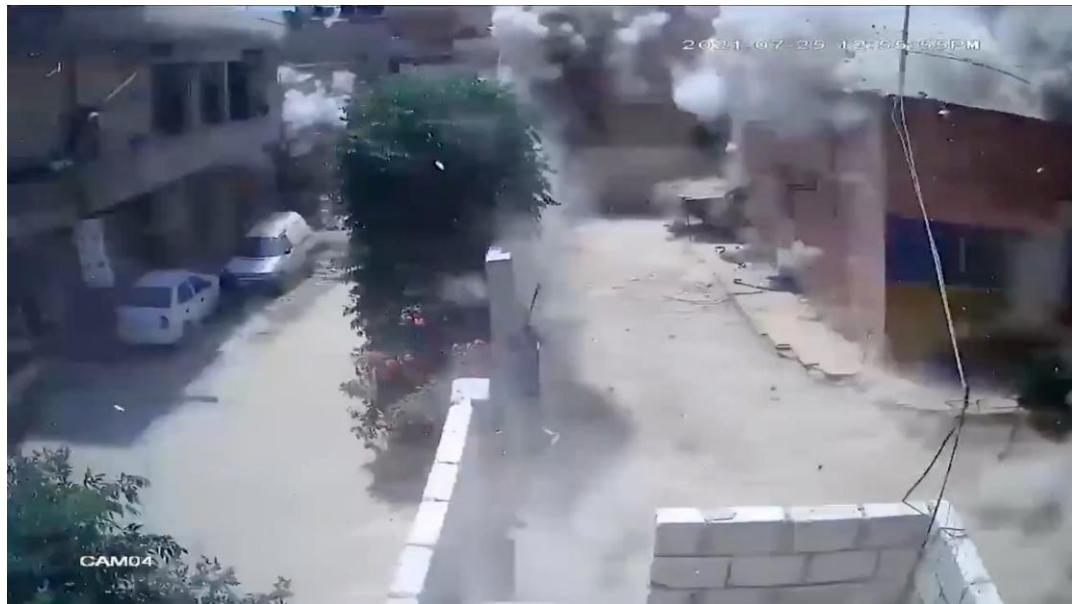
صورة رقم (51) - صورة تظهر لحظة سقوط الصاروخ على مقر الدفاع المدني الساعة 12:55 بعد الظهر. [المصدر](#).

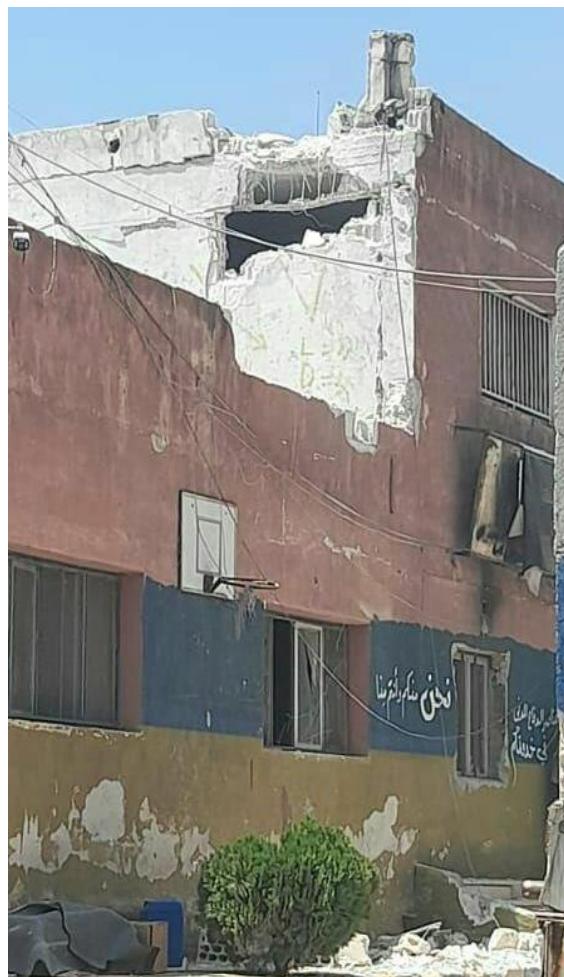
صورة رقم (52) - صورة تظهر مكان سقوط الصاروخ 36.509869, 36.865016. [المصدر](#).

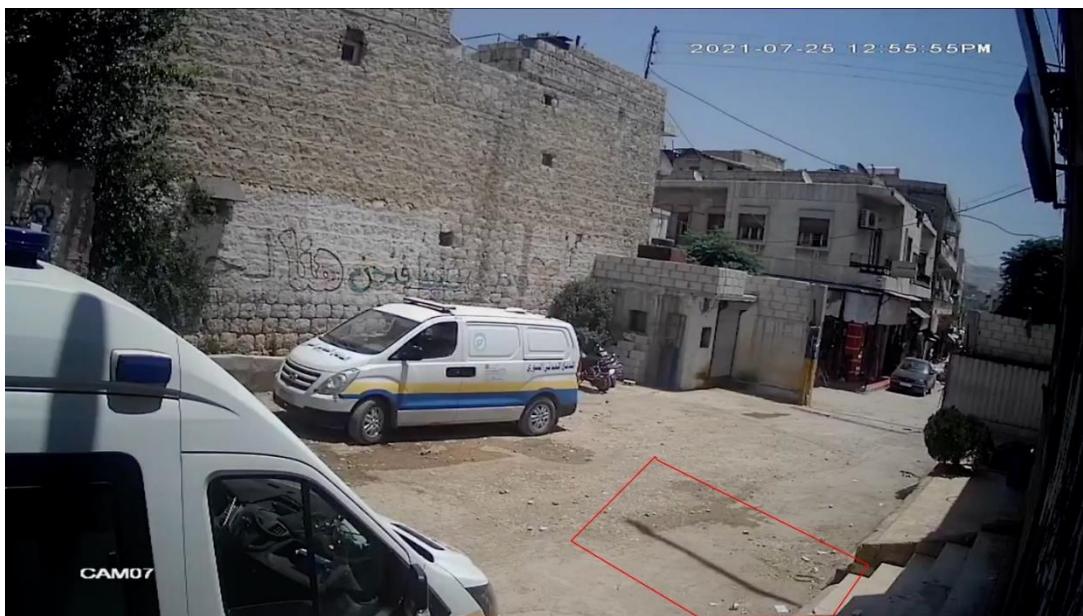
صورة رقم (53) - صورة ثابتة مأخوذة من مشاهد التقطتها كاميرات المراقبة التابعة للدفاع المدني، تُظهر ظل الصاروخ قبل اصطدامه بالمبني مباشرة. [المصدر](#).

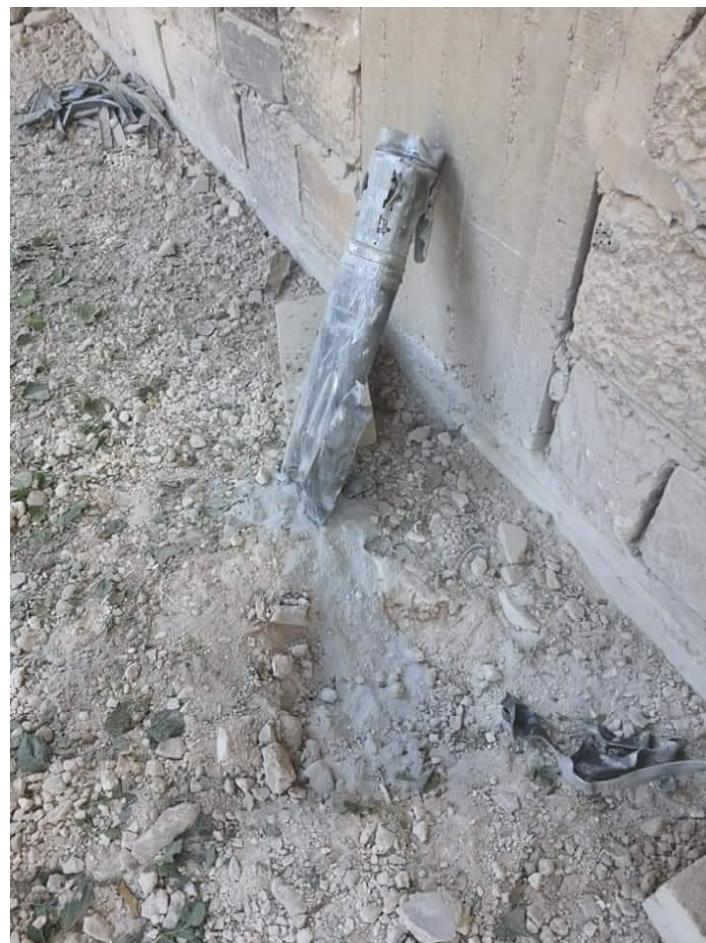
صورة رقم (54) - صورة تظهر بقايا صاروخ الغراد الذي استخدم في الهجوم على مركز الدفاع المدني السوري في مكان غير معروف. [المصدر](#).

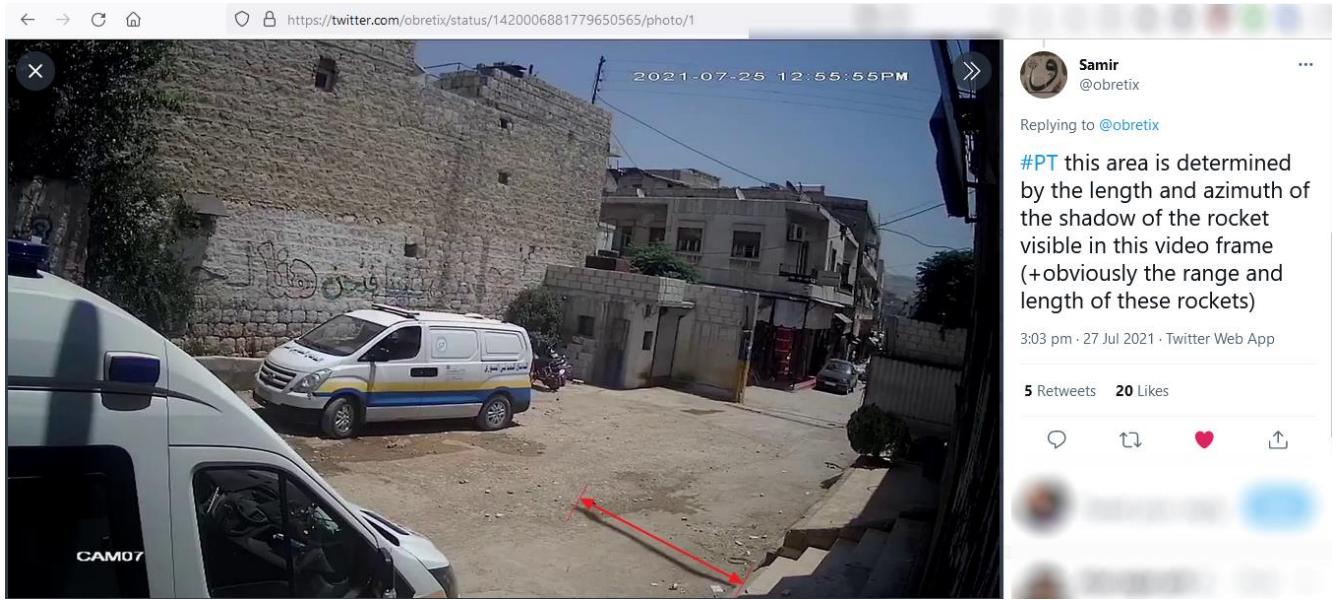
صورة رقم (55) - صورة مأخوذة من تغريدة نشرها [@obretlx](#) تحدد إحدى الصواريخ التي سقطت على المنطقة التي يتواجد فيها مقر الدفاع المدني السوري.

بناء على التحقيقات التي قامت بها "سوريون" وتحليل آخر قام به [obretix@obretix](#) يمكن تحديد المنطقة الجغرافية التي انطلقت منها الصواريخ بشكل تقريري.

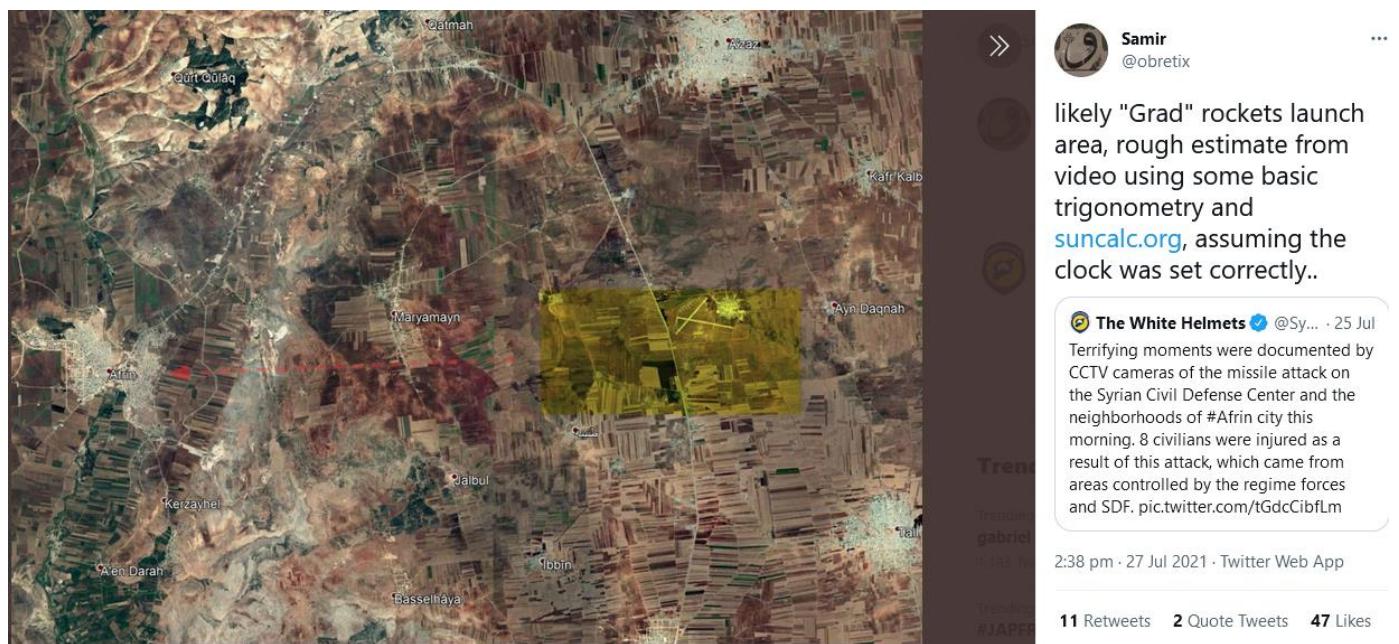
صورة رقم (56) - خارطة تحديد المكان الجغرافي التقريري الذي انطلقت منه صواريخ هجوم يوم 25 تموز/يوليو 2021. وهي المنطقة القريبة من [مطار منغ العسكري](#). والذي تتوارد فيه القوات الروسية وال السورية بشكل أساسي.

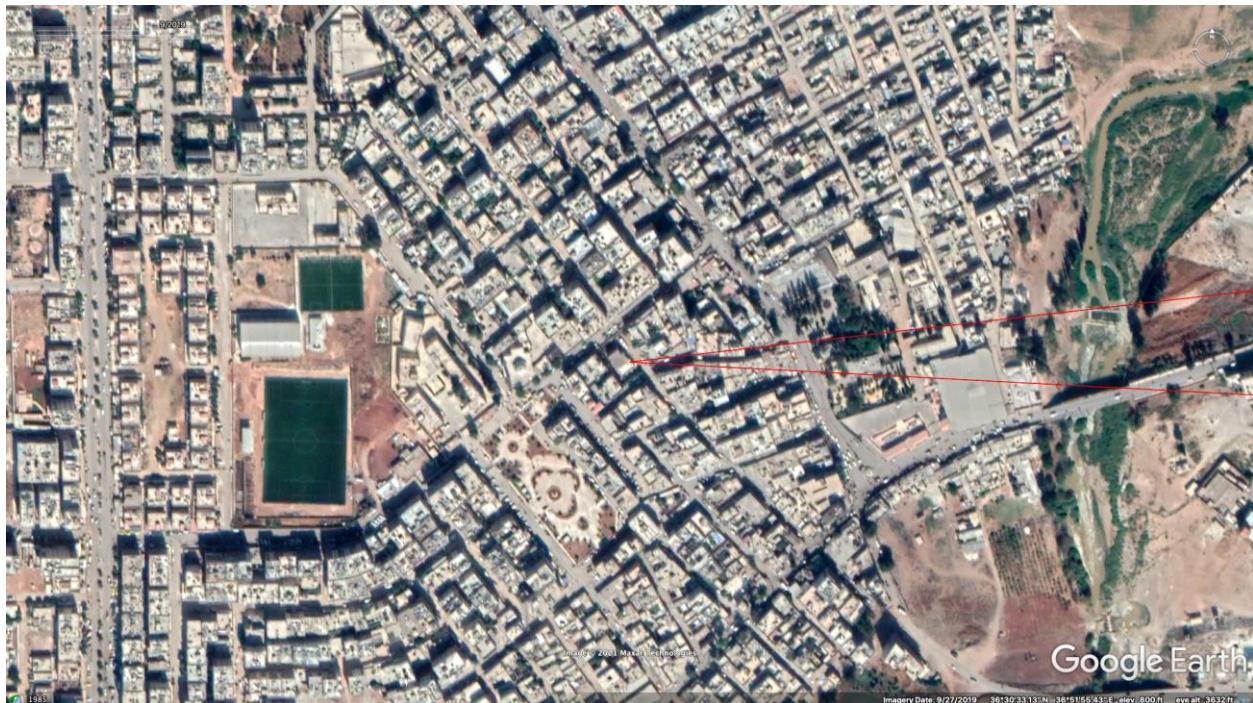
صورة رقم (57). محاولة تحديد زاوية القصف.

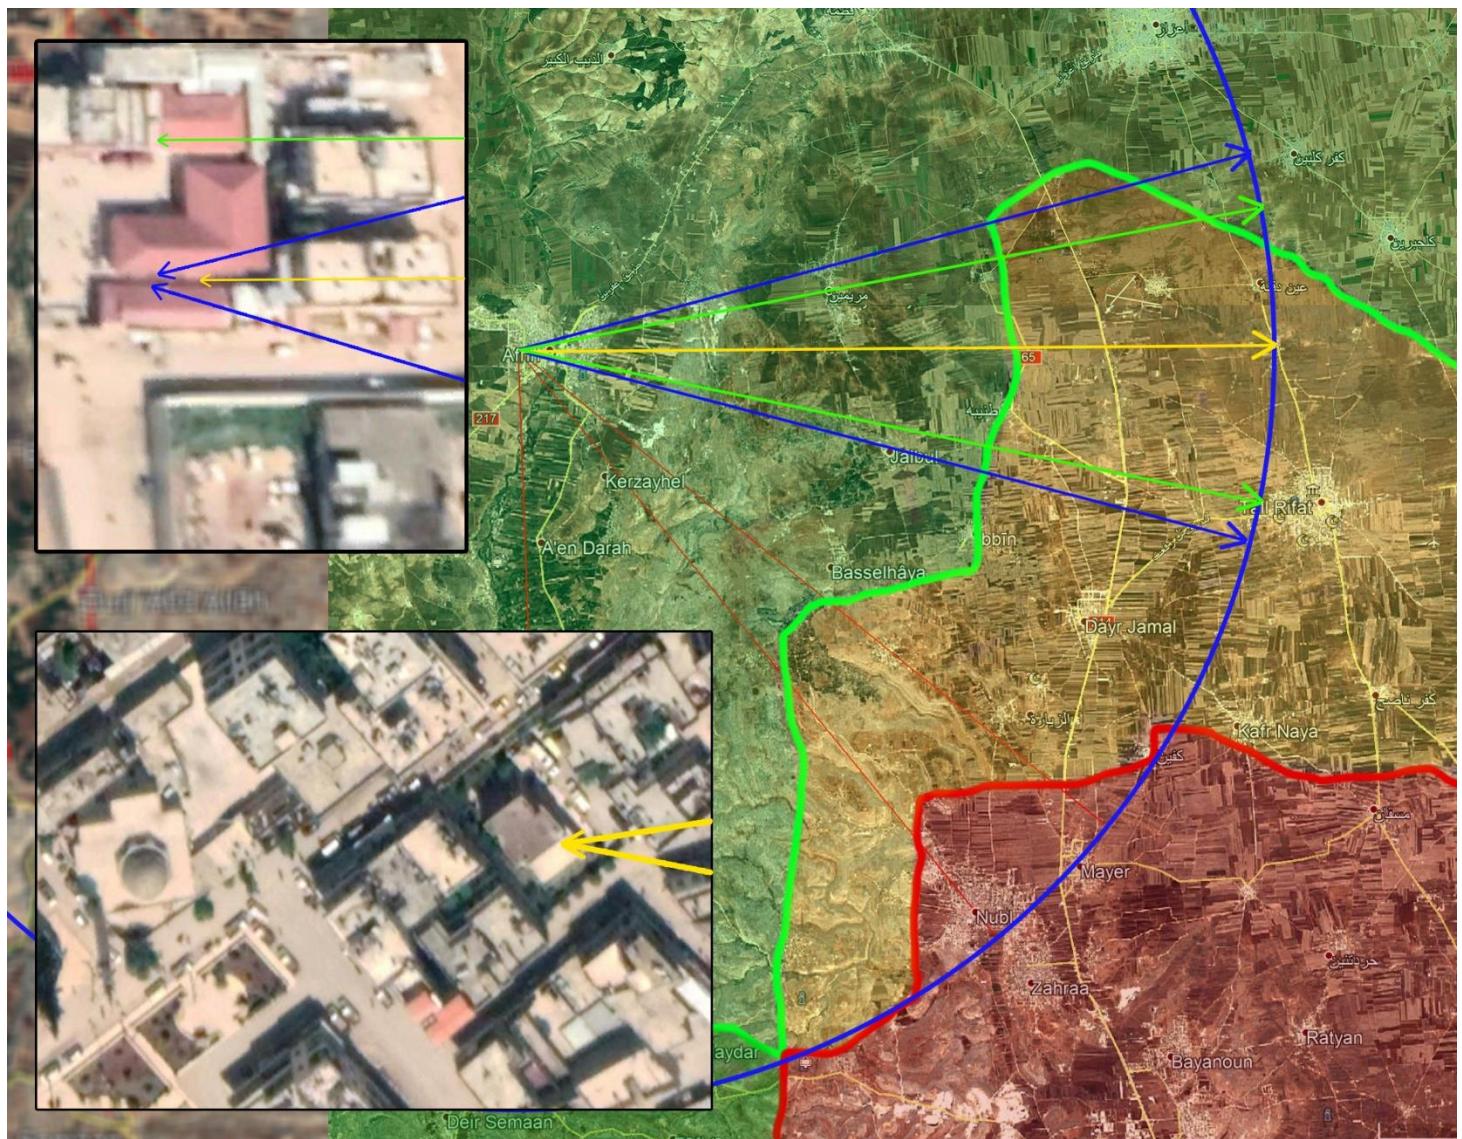
صورة رقم (59) - خارطة تم رسمها من قبل سوريون من أجل الحقيقة والعدالة، تجمع ما بين الضربة الأولى والثانية بتاريخ 12 حزيران/يونيو 2021 (أعلى يسار). وضربة يوم 25 تموز/يوليو 2021. (أسفل يسار).

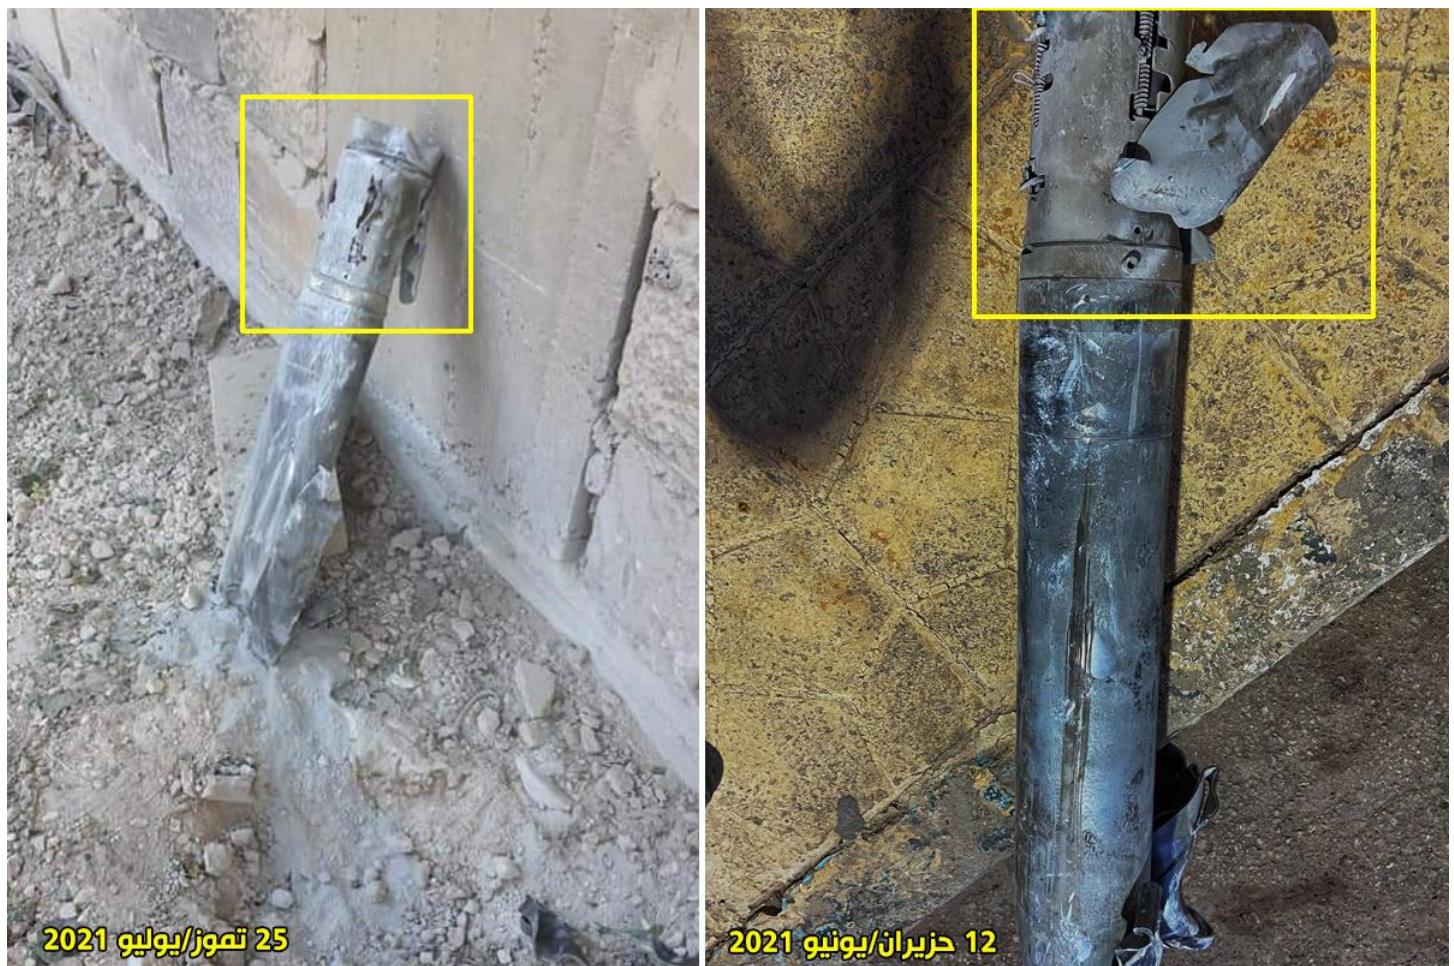
صورة رقم (60) – مقارنة بين صاروخ يوم 12 حزيران/يونيو 2021، وصاروخ هجوم يوم 25 تموز/يوليو 2021.
